改善箇所説明図

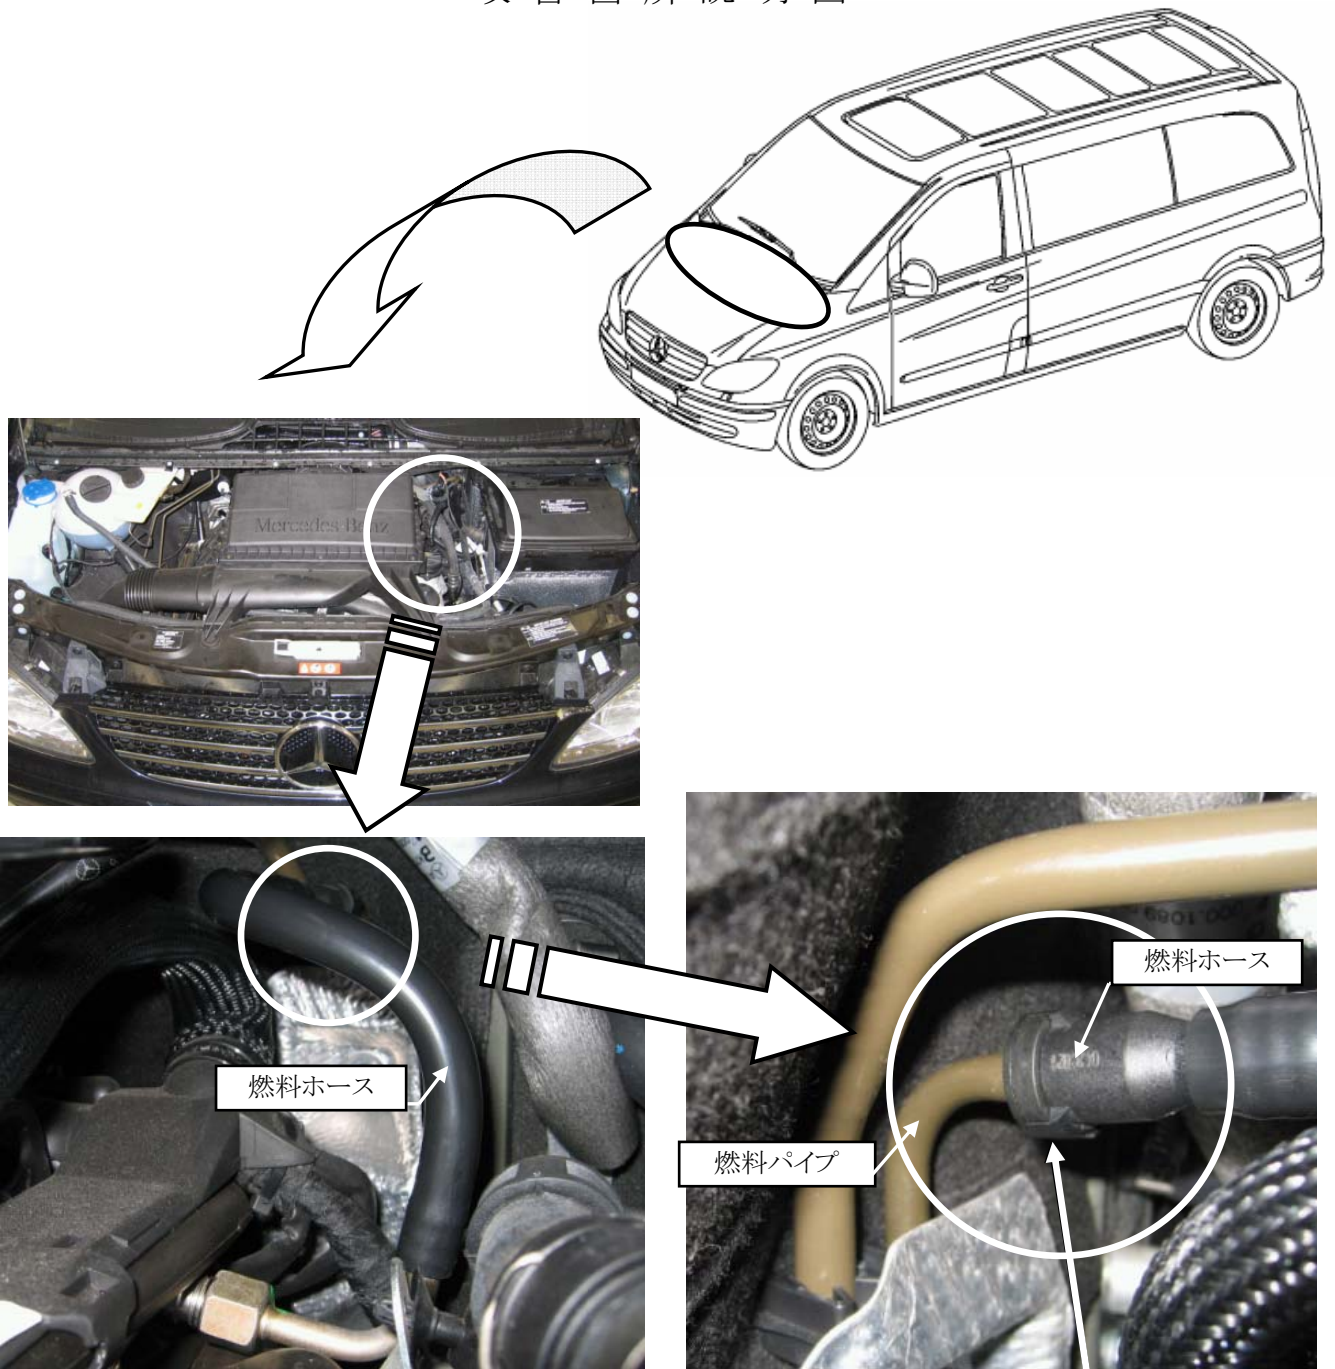
不具合発生箇所

原動機室内の燃料ホースとパイプの連結部の接続が確実に行われていないため、エンジンの振動等により連結部に緩みが発生するものがある。そのため、そのままの状態で使用を続けると、当該ホースが外れて燃料が漏れ、最悪の場合、エンジンが停止するおそれがある。

全車両、当該ホースを点検し、接続が確実に行われていない場合は、当該ホースおよび燃料パイプを新品と交換する。

識別： 燃料供給ホースに黄色ペイントを塗布する。
