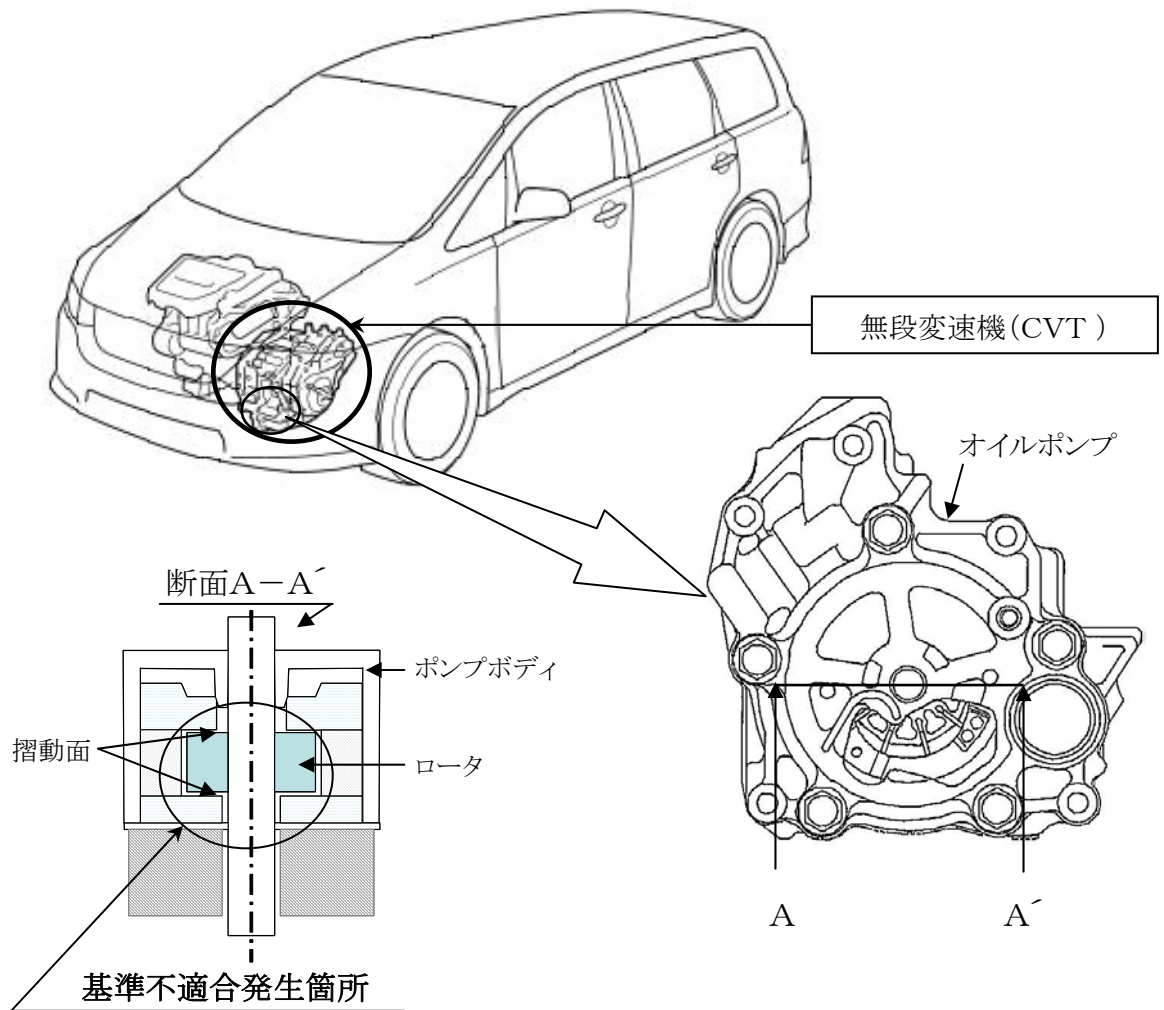
無段変速機へ油圧を供給するオイルポンプにおいて、ポンプボディの組付け面の加工が不適切なため、ポンプ吐出圧によりロータと摺動面が干渉するものがある。そのため、そのまま使用を続けると、ロータと摺動面が固着し、最悪の場合、ポンプが破損して走行不能となるおそれがある。

全車両、無段変速機を対策品と交換する。
