改善箇所説明図

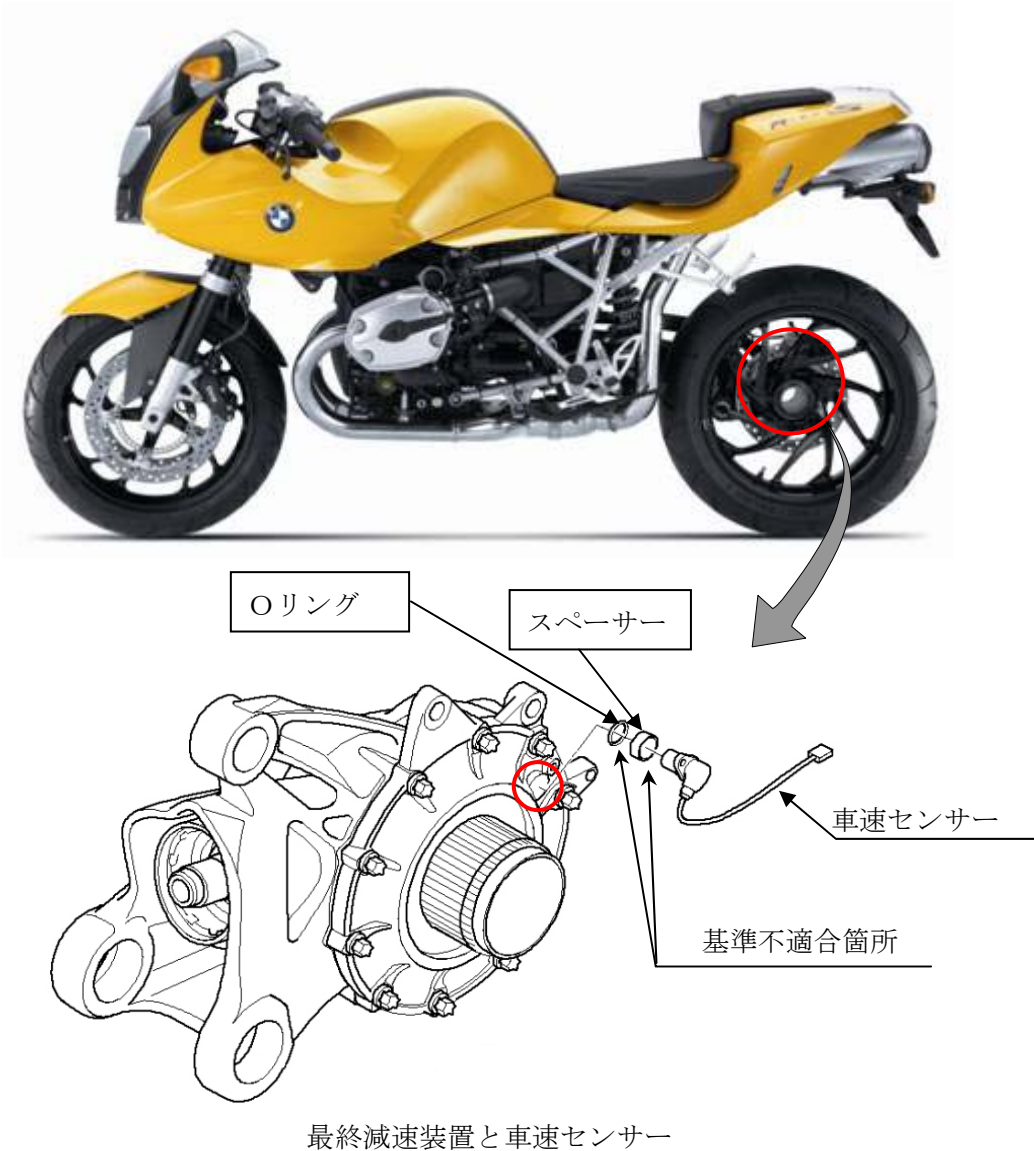
最終減速装置に装着されている車速センサーのOリングの材質及びスペーサーの製造時の公差管理が不適切なため、センサー取付部の気密性が損なわれ、ギアオイルが漏れるものがある。そのため、漏れたオイルが後輪のブレーキディスクに付着し、最悪の場合、制動停止距離が伸びるおそれがある。

注： は交換部品を示す

全車両、Oリングとスペーサーを交換する。

Oリングの色: 旧は黒、新は緑
