改善箇所説明図

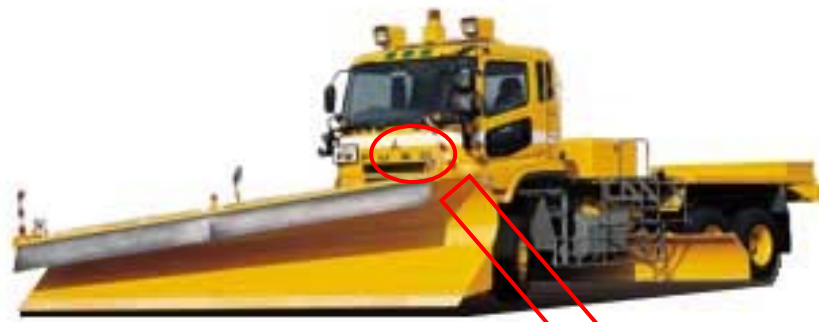
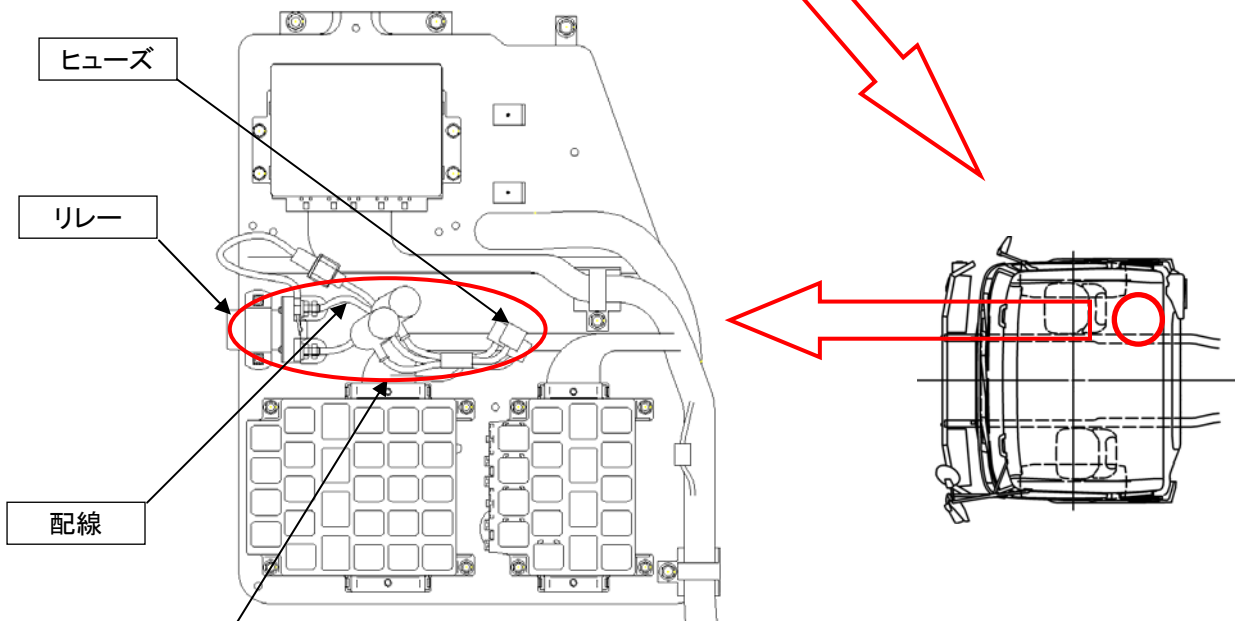
基準不適合発生箇所

除雪車改造された車両において、前面ガラスの電熱線用リレー、ヒューズ及び電気配線の容量が不足しているため、長時間連続して使用した場合、当該配線等が発熱するものがある。そのため、そのまま使用し続けると配線等が焼損し、最悪の場合、火災となるおそれがある。

全車両、前面ガラスを確認し、電熱線入りの場合は、当該配線、リレー、ヒューズを対策品と交換する。

注：□ は、交換部品を示す。
