改善箇所説明図

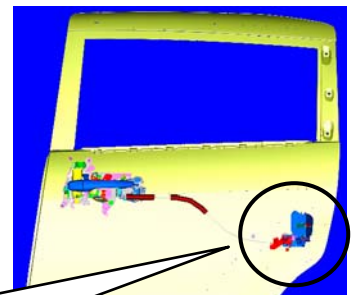
ドアラッチ

基準不適合発生箇所

手動式スライドドアのドアラッチ構造が不適切なため、融雪水や雨水等でドアラッチ内部に水が溜まるものがある。そのため、低温時に水が凍結した場合、ドアラッチが確実に作動せず、最悪の場合、ドアが閉まらないおそれがある。

全車両、左右スライドドアのドアラッチを対策品と交換する

識別：右スライドドアのドアラッチ取付け部のボディに橙色丸シールを貼り付ける。
