# 改善箇所説明図

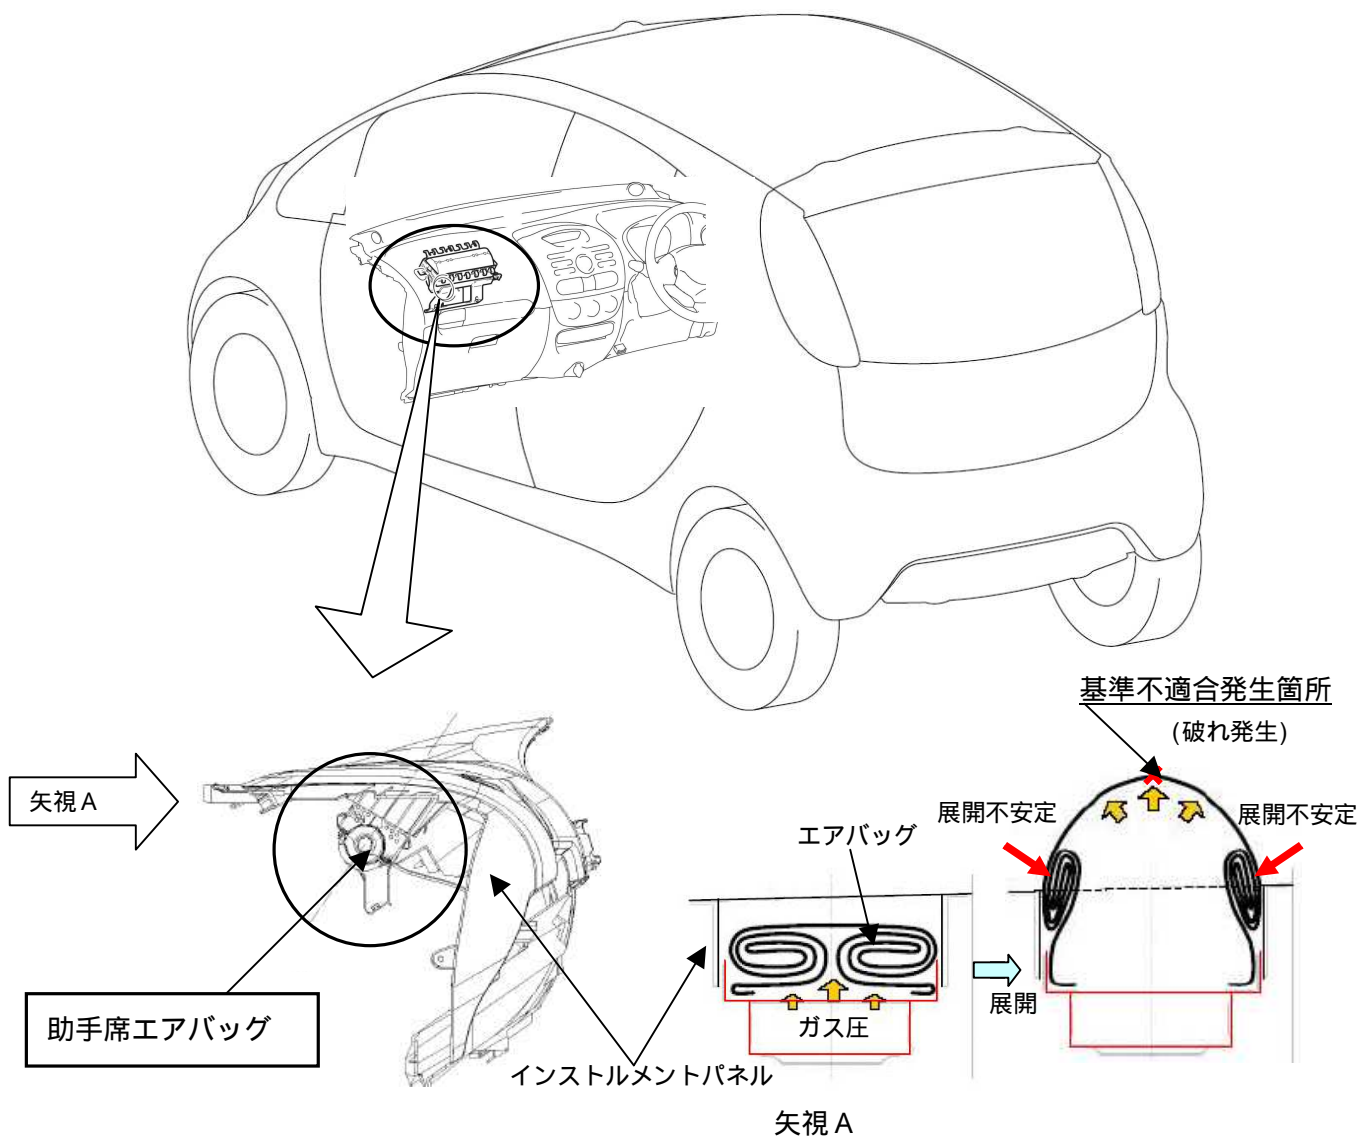
助手席エアバッグの折りたたみ方法が不適切なため、当該エアバッグの作動展開初期時にケースの横壁との接触抵抗により十分展開しない場合がある。そのため、エアバッグの内圧が上昇し、最悪の場合、エアバッグが縫製部より破れ、乗員保護性能が低下するおそれがある。

全車両、助手席エアバッグを対策品と交換する。

識別：改善済み車は、助手席ドアローヒンジ下側取付けボルト頭部に白色または黄色のペイントを塗布する。
