# 改善箇所説明図

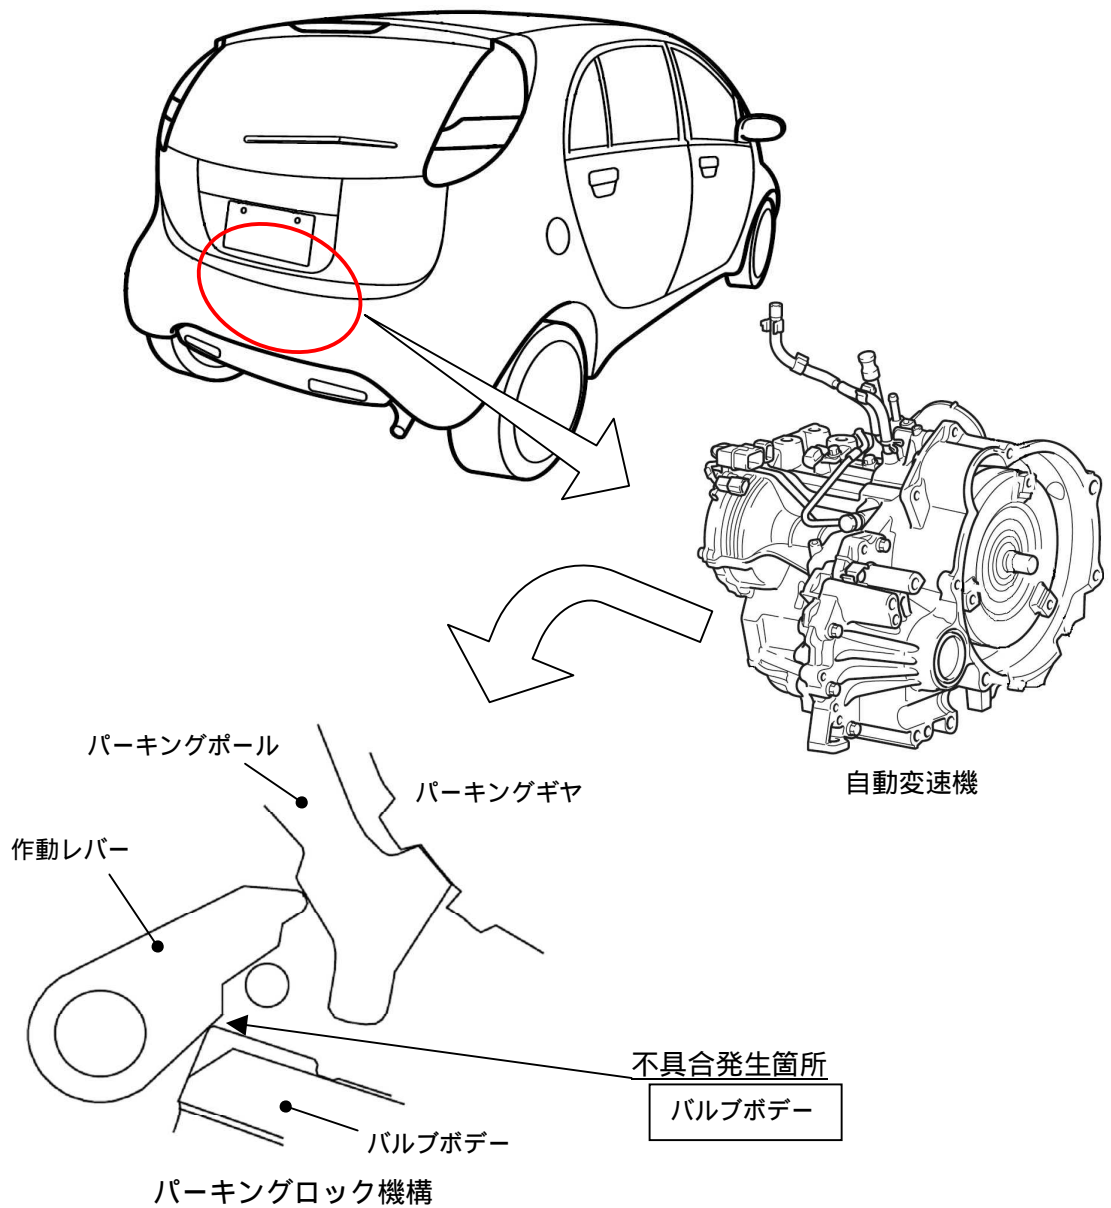
自動変速機のパーキング機構(自動変速機のアウトプットシャフトを機械的に固定する機構)の作動レバーの加工が不適切なため、パーキング位置へ操作した際、レバーがバルブボデーと干渉し、パーキングポールとパーキングギヤの噛み合いが不十分なものがある。そのため、坂道等に駐車し、駐車ブレーキを掛け忘れた場合、ギヤに大きな力がかかり、最悪の場合、車両が動き出すおそれがある。

全車両、当該パーキング機能を点検し、対象となるものはバルブボデーを対策品と交換する。

注：図中の  内は交換部品を示す。
