改善箇所説明図

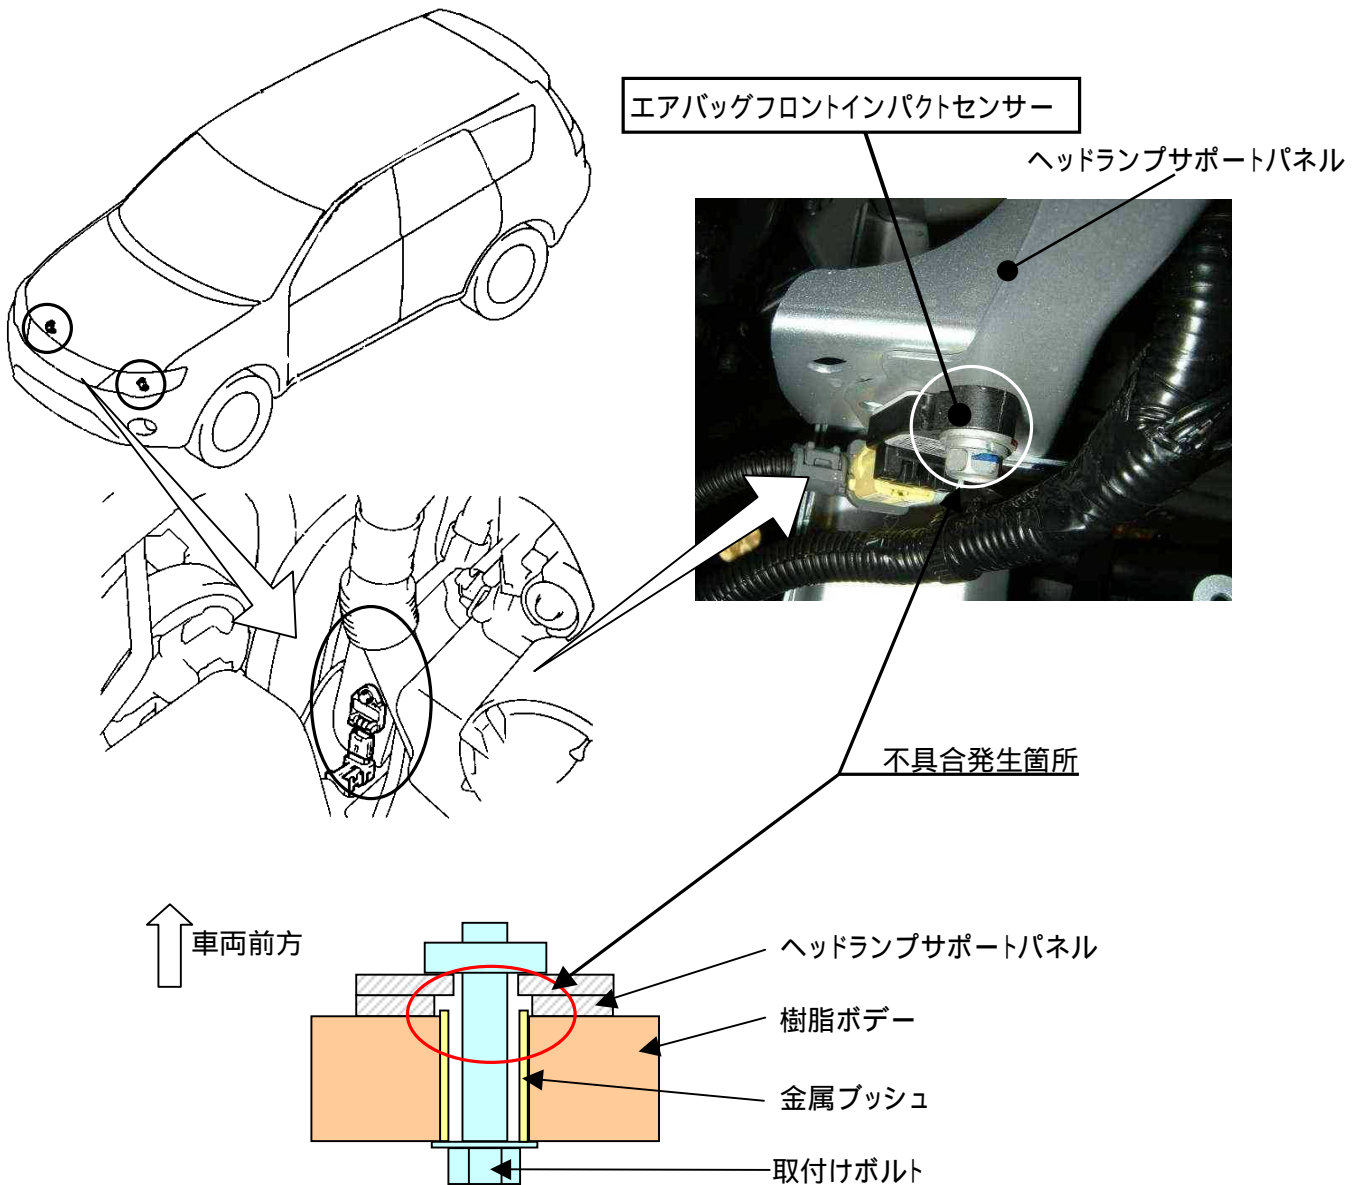
オフセット衝突をした際に、衝撃を早期に検出するフロントインパクトセンサーの取付け構造が不適切なため、取付けボルトが緩むことがある。そのため、オフセット衝突時に当該センサーが衝撃を検出せず、衝撃の検出が遅れ、エアバッグの点火タイミングに一瞬遅れが生じ、意図した性能が得られなくなるおそれがある。

改善の内容：全車両、エアバッグフロントインパクトセンサー取付部に金属プレートを追加し、当該センサーを新品と交換する。
