改善箇所説明図

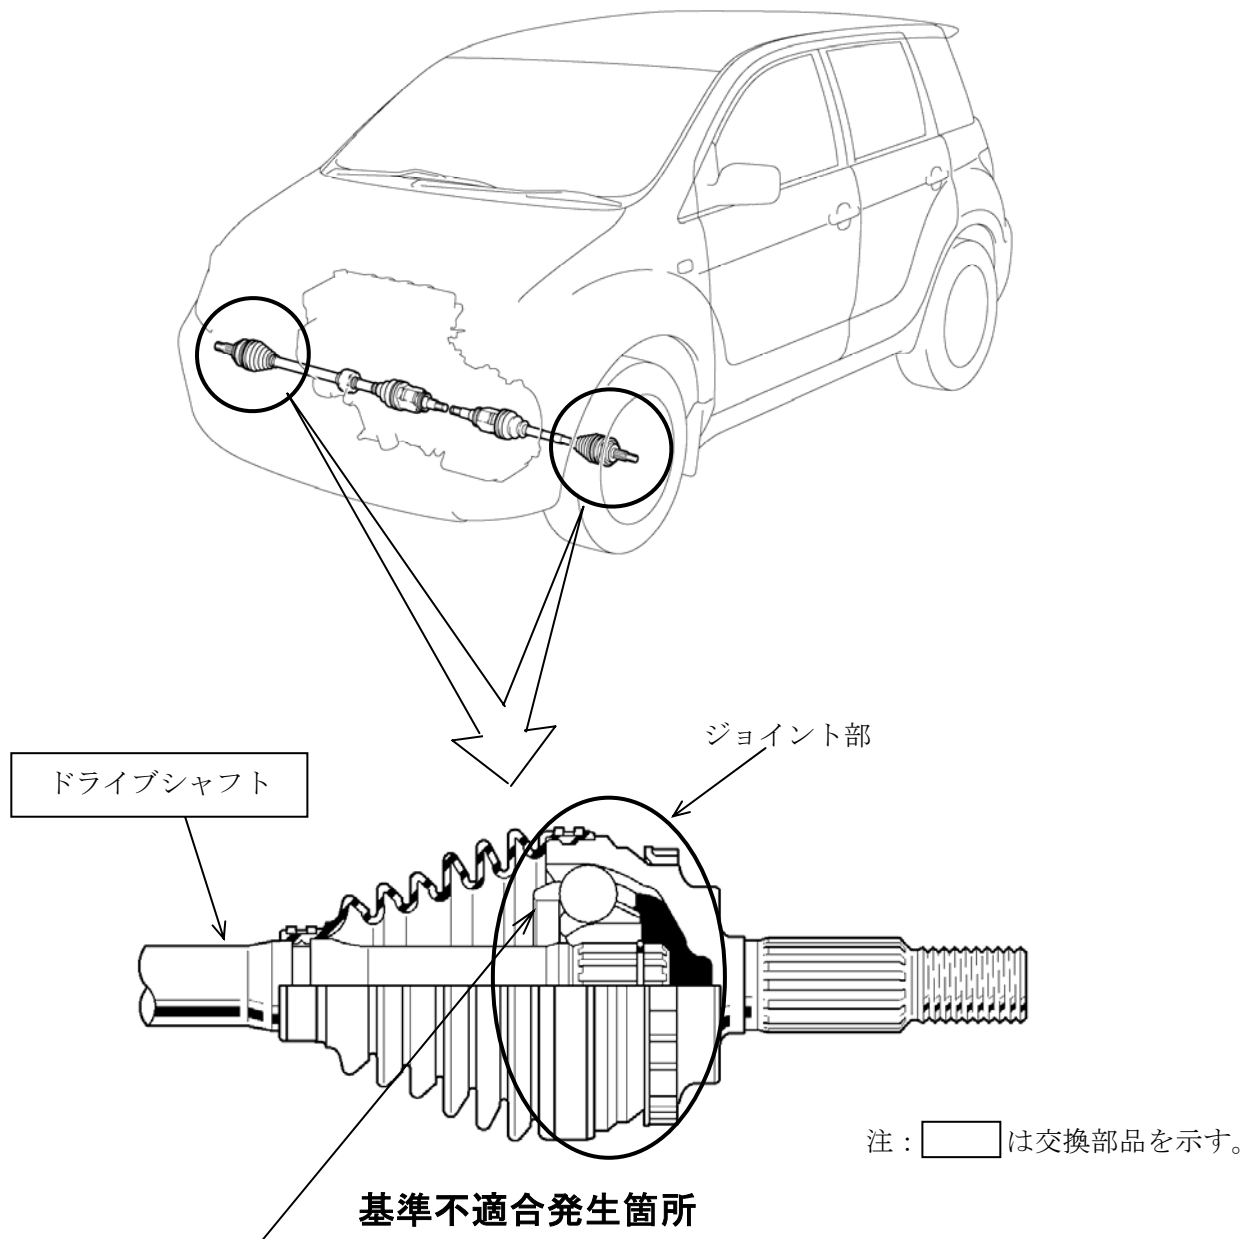
前輪駆動用のドライブシャフトにおいて、車輪側ジョイント部に使用している潤滑用グリスの水分量が多いものがある。そのため、駐車時や発進時等にハンドルを大きく切った状態で走行した際に一時的に潤滑油膜が切れ、ジョイント部に過大な力が加わることがあり、最悪の場合、ジョイント部が破損し、走行できなくなるおそれがある。

全車両、当該ドライブシャフトを点検し、該当するものは対策品と交換する。

識別：改善済車両にはエンジンルーム左側のサスペンション取付部側面のボデーパネルに黄色ペイントを塗布する。
