改善箇所説明図

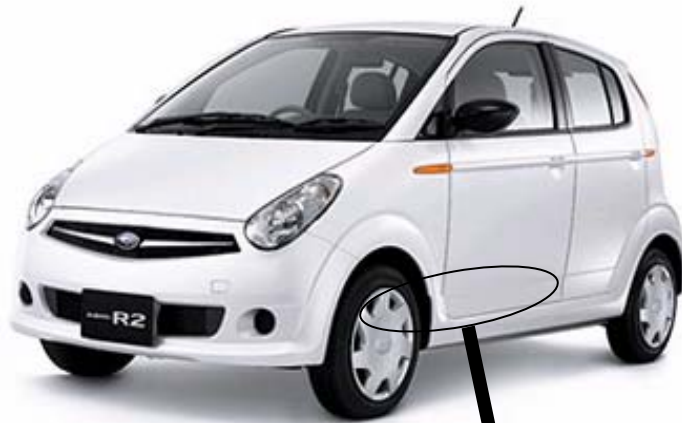
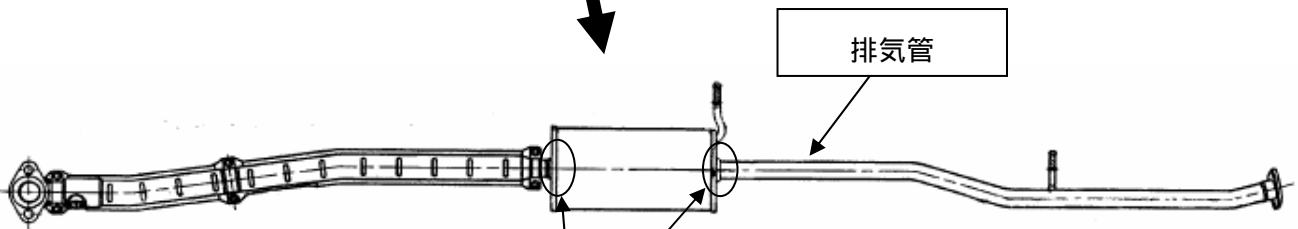
基準不適合発生箇所

排気管において、前方にある副消音器の溶接が不適切なため、走行時等の振動により当該溶接部に亀裂が発生するものがある。そのため、そのまま使用を続けると、溶接部の亀裂が進行し、最悪の場合、副消音器と排気管が分離し、騒音が増大するおそれがある。

全車両、当該排気管を良品に交換する。なお、良品の全数供給に時間を要するため、排気音等の異常がある場合は排気管を交換し、異常がない場合は部品の準備が出来次第交換する。

排気管前方の締結ボルトに白ペイントを塗布する。
