改善箇所説明図

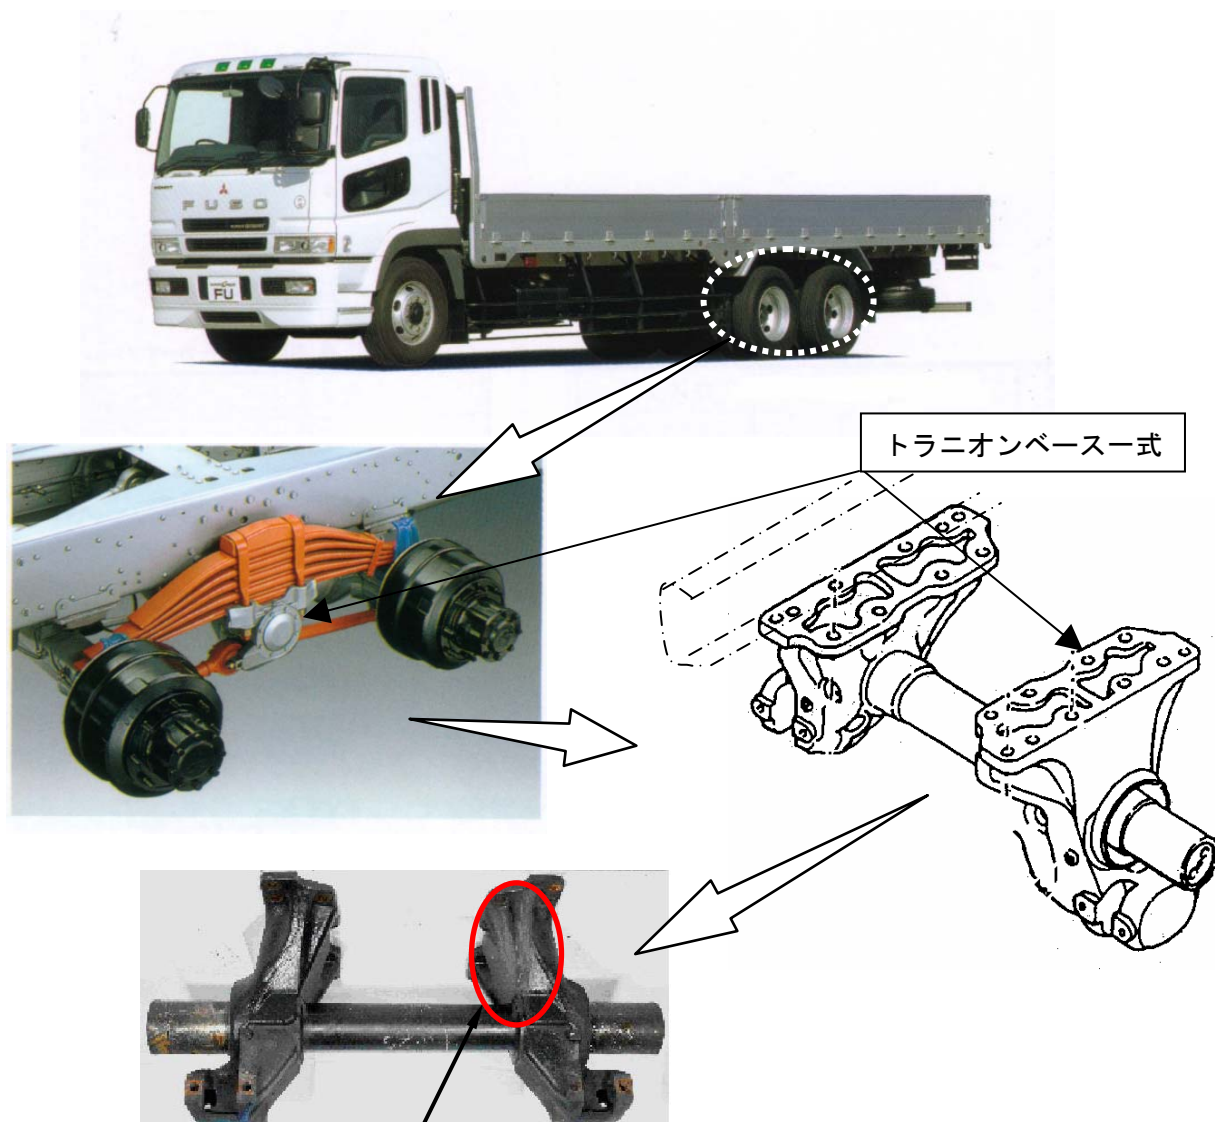
基準不適合発生箇所

後2軸大型トラック（後々軸：非駆動軸車）の緩衝装置において、後軸のトラニオンベースの強度が不足しているため、最小旋回走行時に発生する応力等により、当該ベースに亀裂が発生するものがある。そのため、そのままの状態で使用を続けると亀裂が進行し、最悪の場合、当該ベースが破損し、走行不能となるおそれがある。

全車両、対策トラニオンベース式に交換する。

注：□は、交換部品を示します。
