# 改善箇所説明図

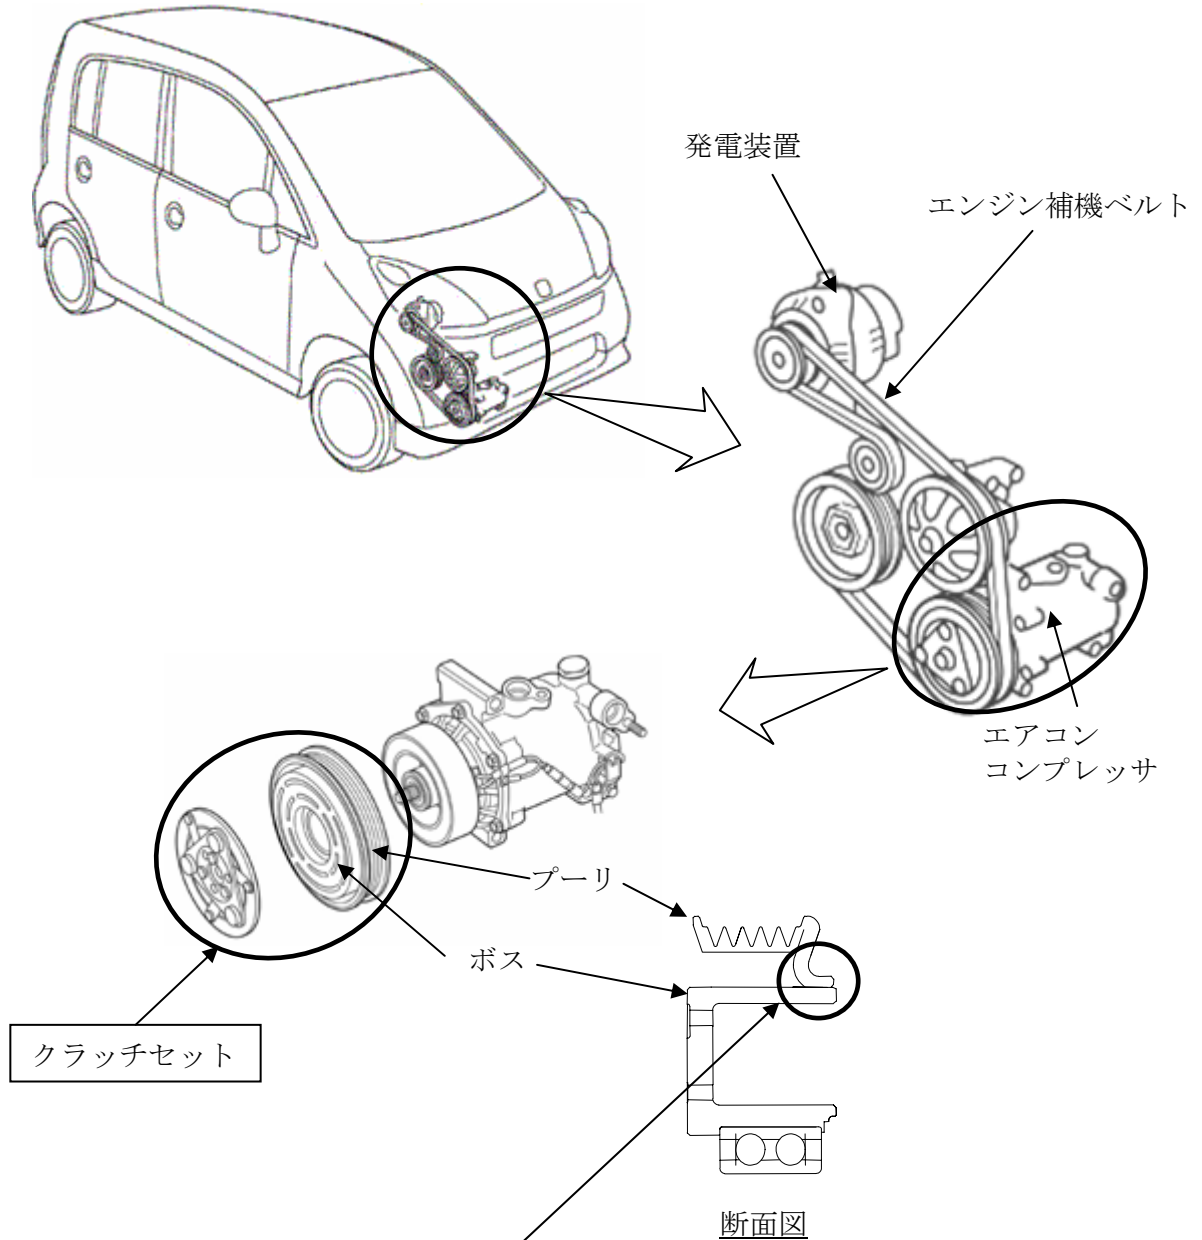
## 基準不適合発生箇所

エアコンコンプレッサのプーリとボスとの勘合部の圧入指示が不適切なため、プーリ回転時に歪みが生じ、溶接部が剥がれてプーリが空転するものがある。そのため、そのまま使用を続けると、プーリからエンジン補機ベルトが外れ、発電機が作動しなくなり、最悪の場合、エンジンが停止して再始動できなくなるおそれがある。

全車両、エアコンコンプレッサのクラッチセットを良品と交換する。

注：  は交換部品を示す。

識別：右リヤドア下側ヒンジ下側ボルト頭部に黄色ペイントを塗布する。
