改善箇所説明図

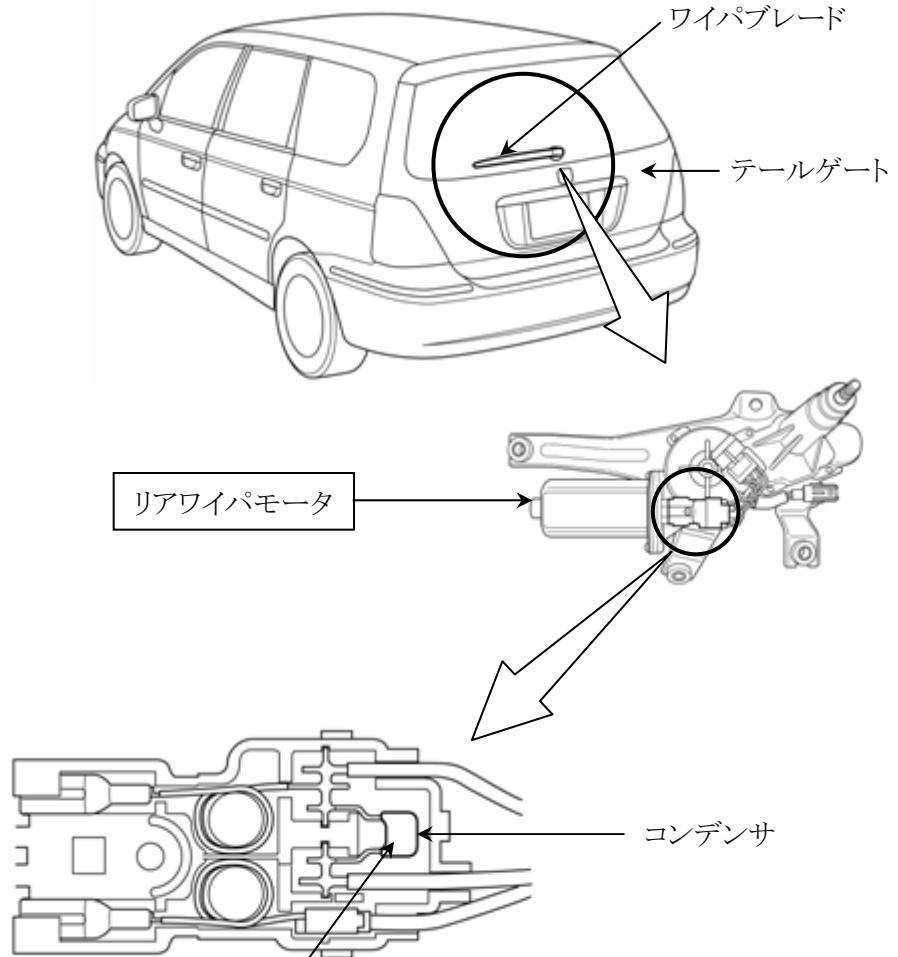
基準不適合発生箇所

リアワイパモータの電気回路が不適切なため、ワイパブレードが凍結した状態でリアワイパを作動させると、ワイパモータに誘導起電力が発生するため、電気回路内のコンデンサが損傷し短絡するものがある。そのため、そのまま使用を続けると、最悪の場合、コンデンサが発火しテールゲートの樹脂部品に延焼するおそれがある。

改善の内容

全車両、リアワイパモータの作動を点検し、正常に作動するものはリアワイパモータの電気回路に誘導起電力を吸収する素子を内蔵したハーネスを追加する。また、正常に作動しないものはリアワイパモータを対策品に交換する。

識別：右リアドア下側ヒンジの上側ボルトの頭部に黄色ペイントを塗布する。
