# 改善箇所説明図

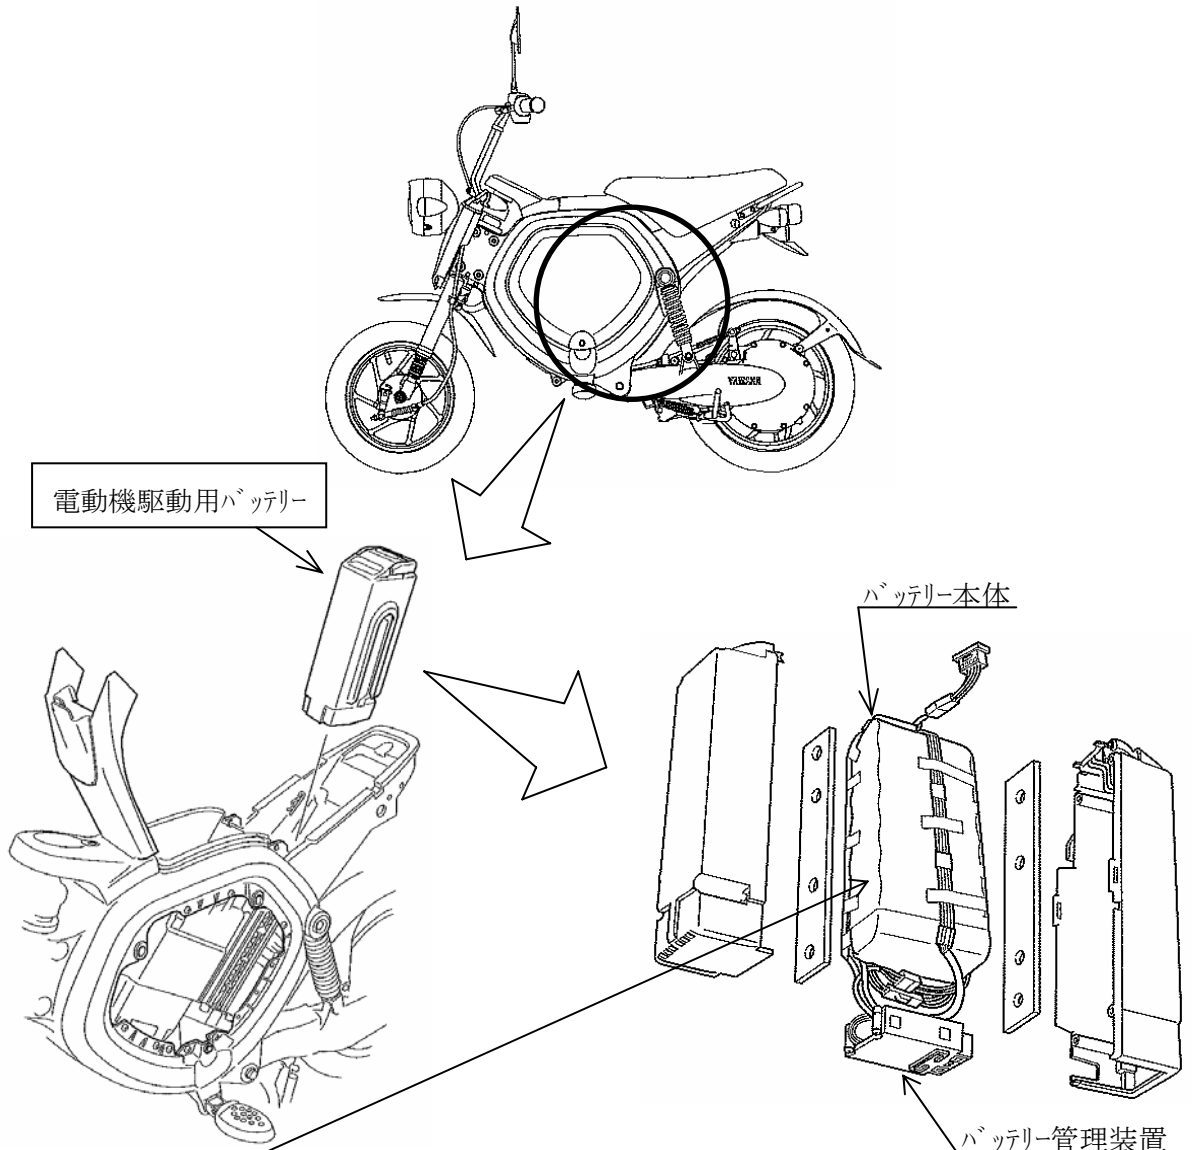
## 基準不適合発生箇所

電動機の駆動用バッテリーにおいて、製造工程が不適切なため、当該バッテリー内部の正極の端子部分にバリを生じたものがあり、充電時等に負極板が膨張し、バリがセパレータを破り、両極板が接触して短絡することがある。そのため、短絡部の発熱により、電解液等が気化し内部の圧力が高くなり、高温の白煙とともに電解液が噴き出し、最悪の場合、火災に至るおそれがある。

改善の内容： 全車両、当該バッテリーを対策品と交換する。なお、対策品を供給するまでの間、当面の措置として、バッテリー容量の少ないものと交換する。

識別： 当該駆動用バッテリーの下面(車両取付状態)に表示されている製造日付の横に塗布された青丸の識別マークの有無
