# 改善箇所説明図

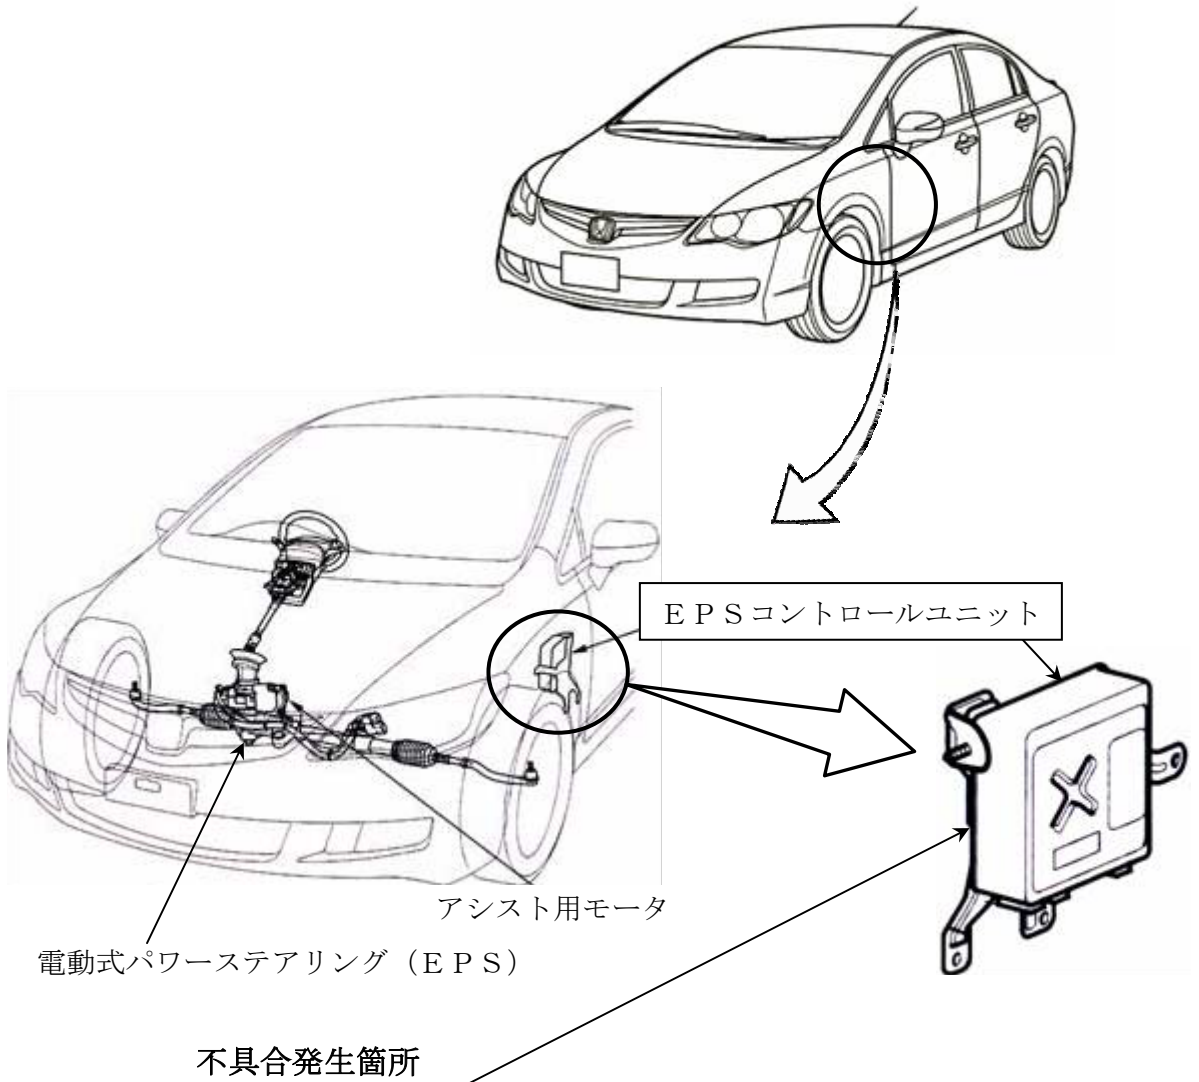
電動式パワーステアリング (EPS) において、コントロールユニットの性能が不適切なため、ユニット内のモータ角度検出回路の出力電圧が一定とならないことから、角度検出信号が乱れてフェールセーフ機能が働くものがある。そのため、EPS警告灯が点灯するとともにパワーアシストが停止し、ハンドルの操作力が增大するおそれがある。

全車両、EPSコントロールユニットの角度検出信号を点検し、点検基準を外れるものはEPSコントロールユニットを良品と交換する。
