# 改善箇所説明図

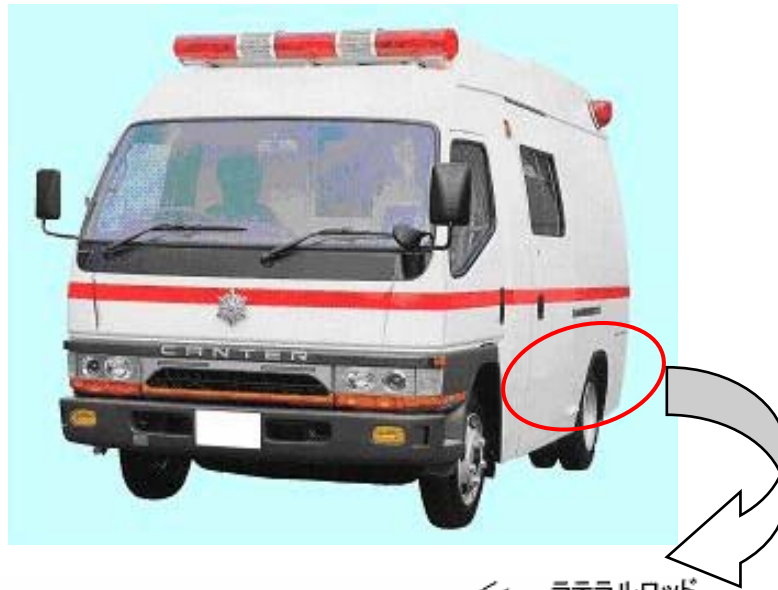
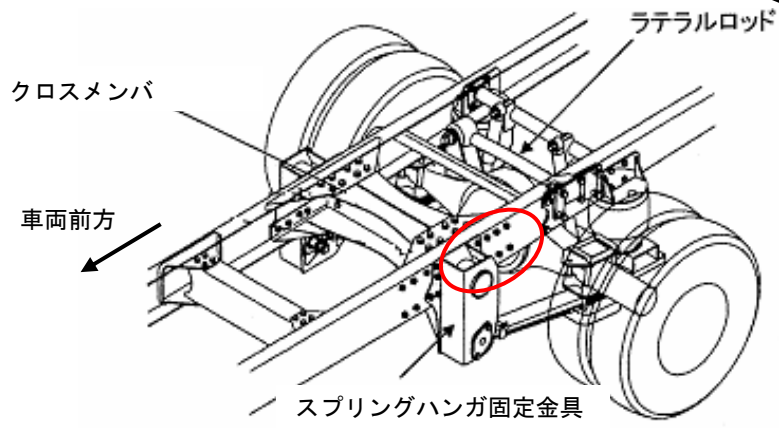
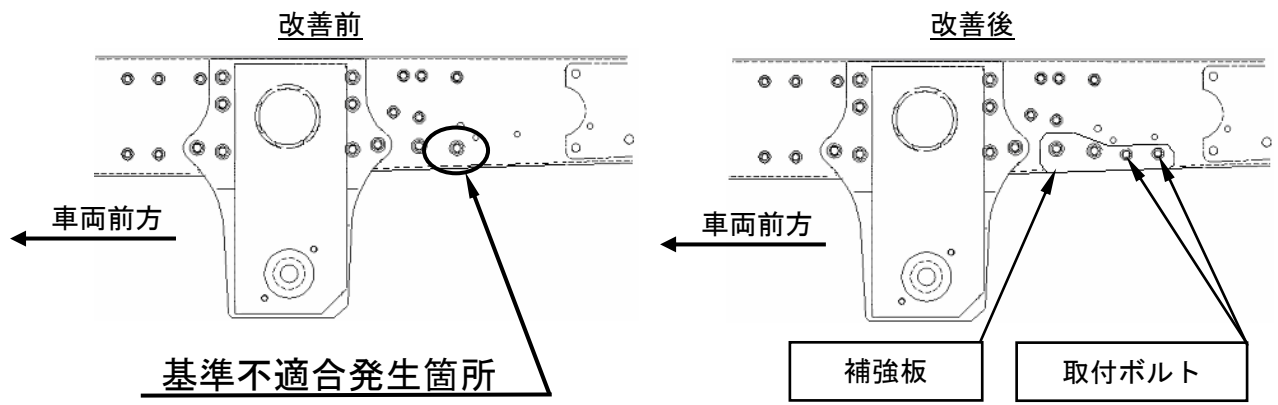
後軸をエアサスペンションに改造した車両において、ラテラルロッドを取り付けたため、旋回時あるいは悪路走行時に車枠のクロスメンバ取付部に応力が集中し、亀裂が発生するものがある。そのため、そのままの状態で使用を続けると、亀裂が進行して、最悪の場合、車枠が破損し走行安定性が損なわれるおそれがある。

**改善措置の内容**  
 全車両、車枠に補強板を追加する。なお、車枠を点検し、亀裂が発生しているものは亀裂を補修する。
