改善箇所説明図

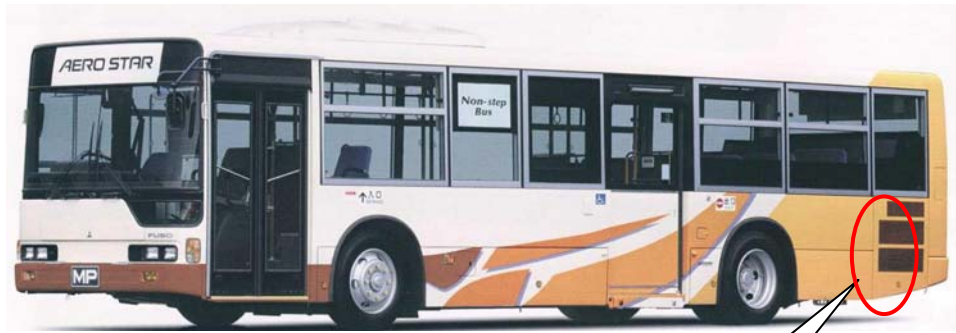
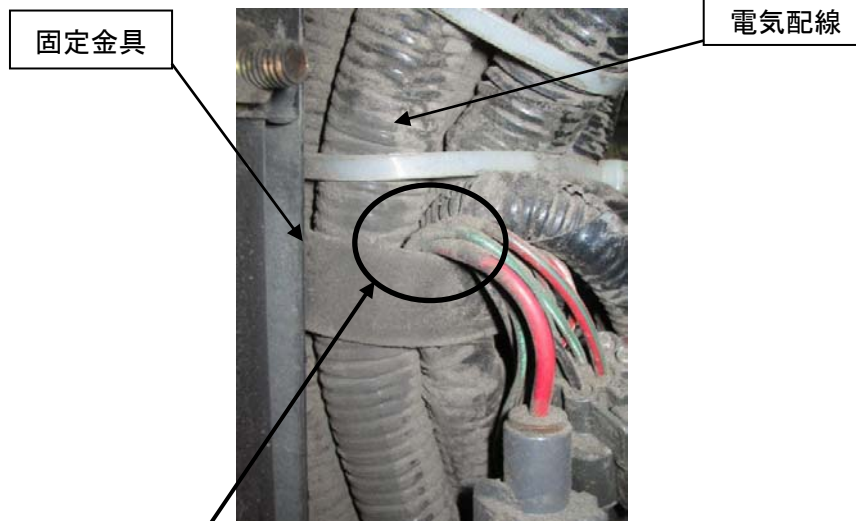
基準不適合発生箇所

エンジンルーム内の電気配線の取り回しが不適切なため、当該配線が固定金具の端部と干渉しているものがある。そのため、そのままの状態で使用を続けると、車体の振動等により当該配線が損傷・短絡し、最悪の場合、制動灯等後面の灯火器類が点灯しない、又はエンジンが停止し、再始動できなくなるおそれがある。

全車両、当該電気配線を点検し、取り回しが不適切な場合は、取り回しを変更し、ケーブルバンドで固定する。また当該配線に損傷のある場合は、配線を補修する。
