# 改善箇所説明図

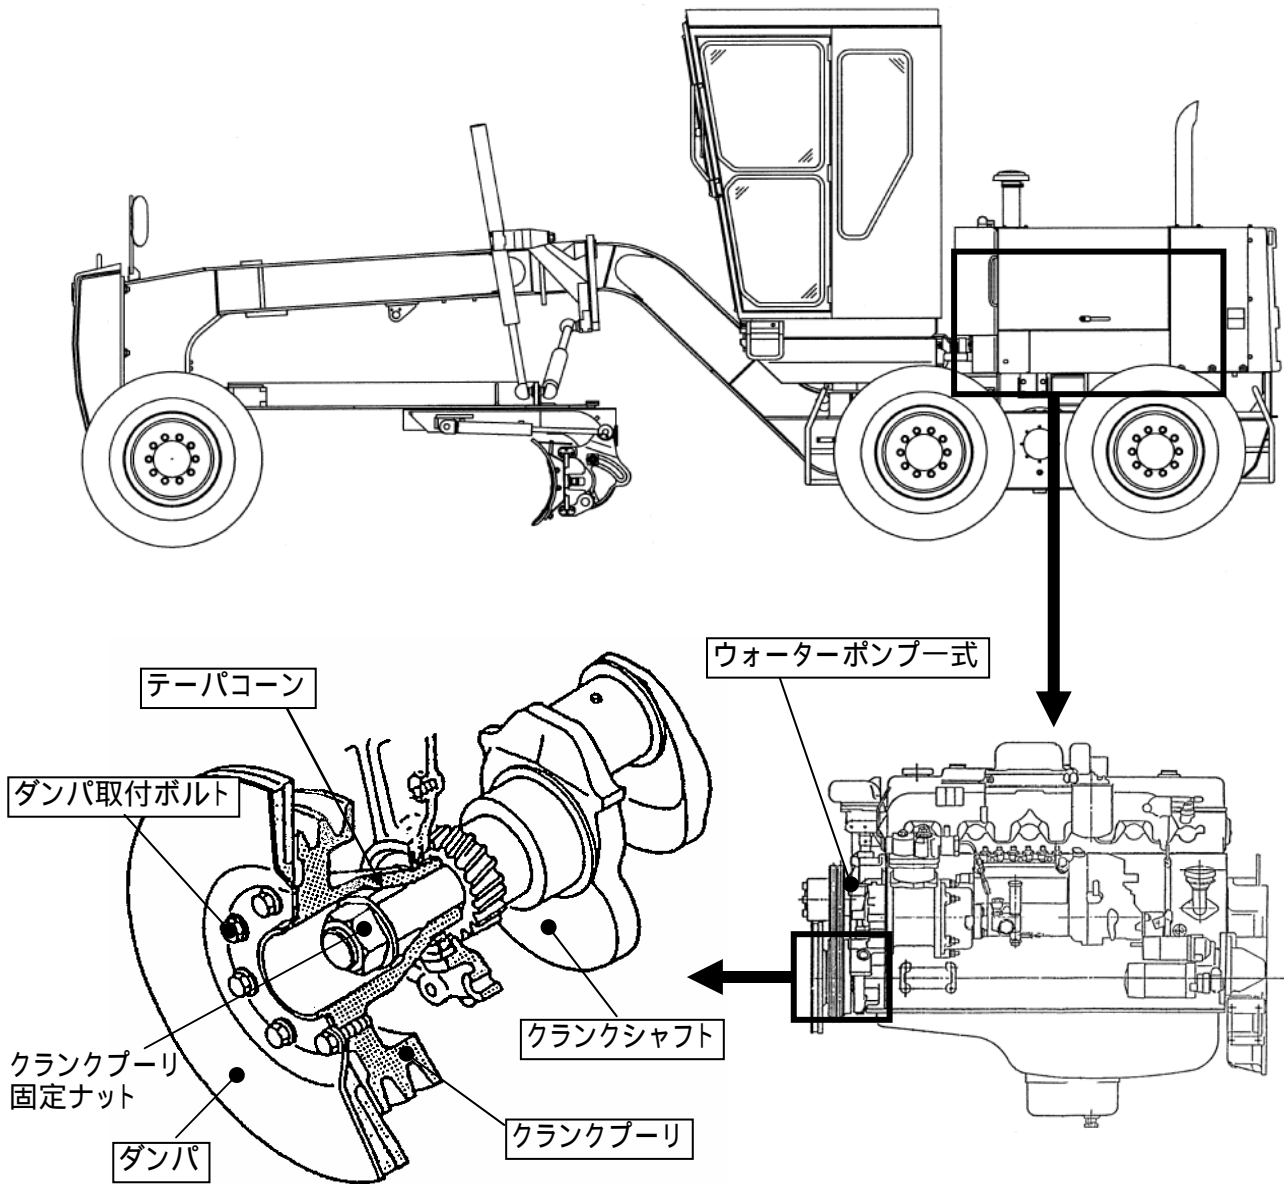
原動機において、ダンパの容量不足のためエンジンに過大な振り振動が発生し、クランクシャフト前端部に取り付けられているダンパー体形のクランクプーリが滑る場合がある。そのため、そのままの状態で使用を続けると当該プーリが破損、又はクランクシャフトのプーリ取付部が折損するとともに補機ベルトが外れ、最悪の場合、充電不良や冷却水温度の上昇及びハンドルの操作が重くなるおそれがある。

□ は交換部品を示す。

- ・全車両、ダンパ、ダンパ取付ボルト、クランクプーリ、テーパコーン、ウォーターポンプ式を対策品と交換する。
- ・全車両クランクシャフトを点検し、損傷がある場合はクランクシャフトを良品と交換する。

識別：インレットマニホールド側面に白ペイント塗布。
