改善箇所説明図

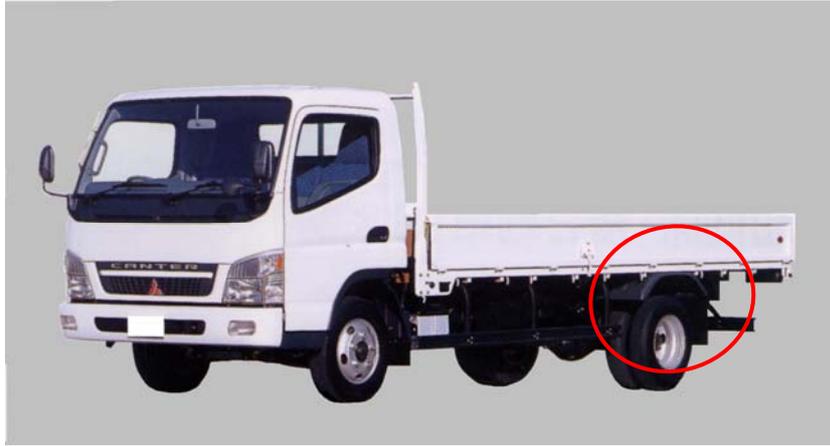
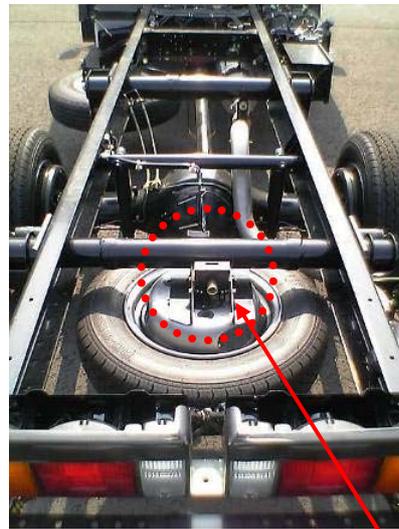
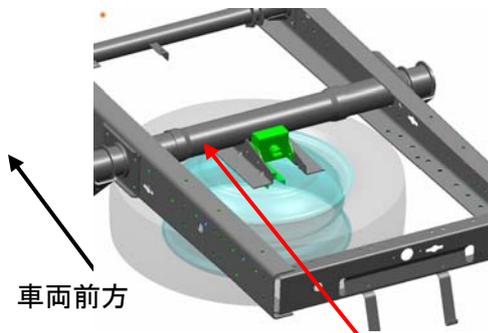
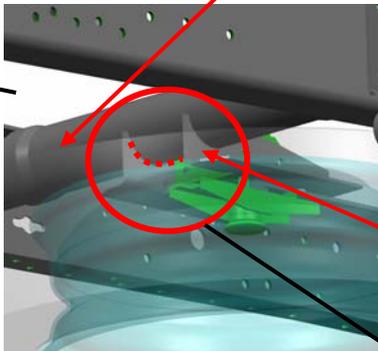
基準不適合発生箇所

スペアタイヤキャリアを車体に固定する取付金具の溶接が不適切なため、走行時の振動等により、溶接が剥がれるものがある。そのため、そのまま使用を続けると、当該キャリアが車体から外れ、最悪の場合、スペアタイヤが脱落するおそれがある。

全車両、当該取付金具の溶接状況を点検し、該当するものは、溶接を追加する。
