改善箇所説明図

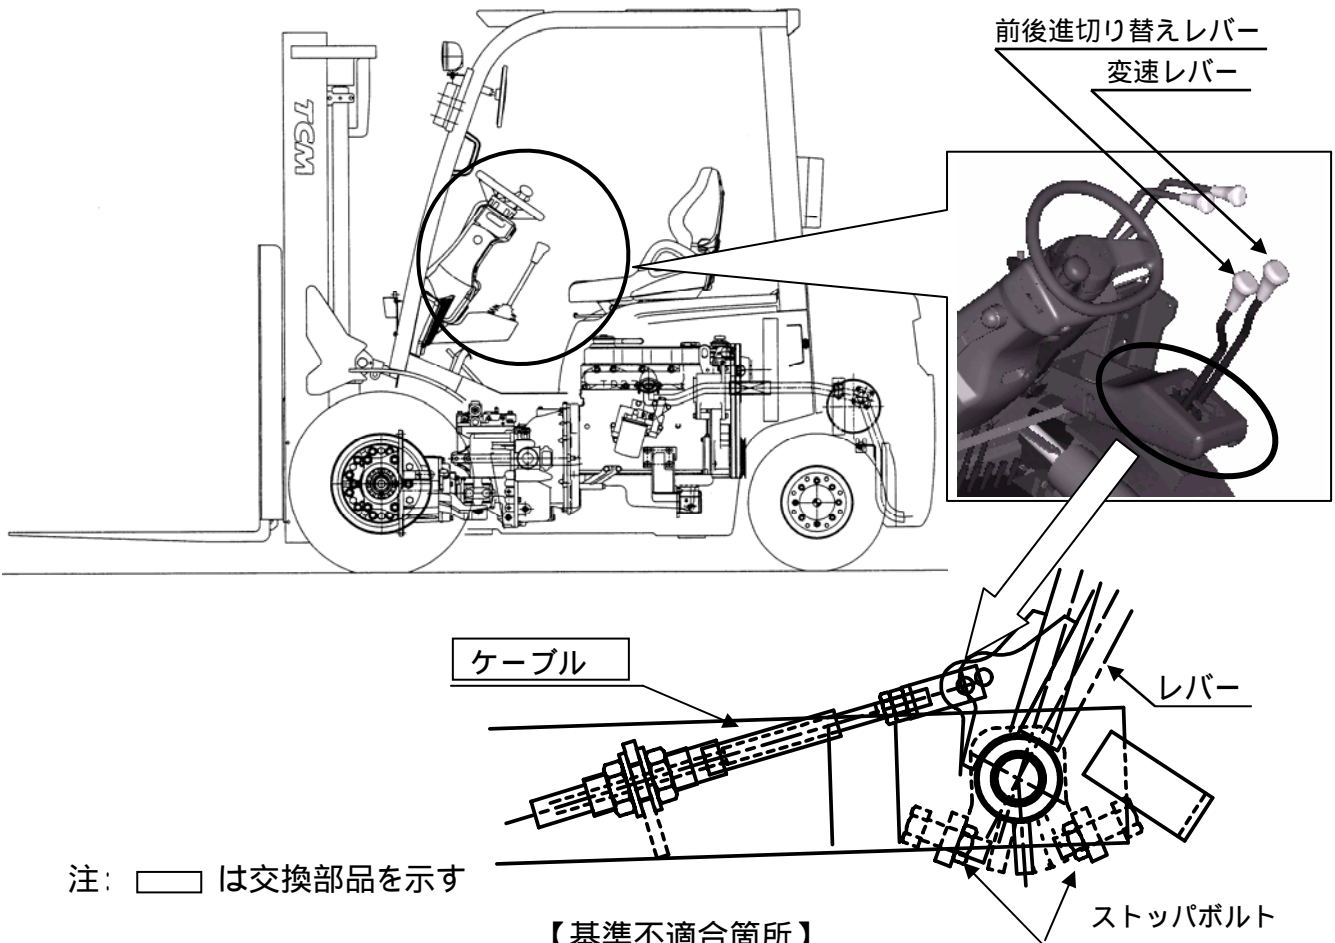
【基準不適合箇所】

手動変速機付車の前後進切り替えレバー及び変速レバーにおいて、ケーブルのストッパ位置調整が不適切なため、レバー操作時にケーブルに過大な力が加わるものがある。そのため、このままの状態では操作を繰り返すと、前後進切り替え用のケーブルが折損し、走行不能となるおそれがある。

改善の内容

全車両、ケーブルのストッパ位置を点検し、不適切なものは正規の位置に調整を行う。また、ケーブルの点検を行い、損傷のあるものは新品と交換する。
