改善箇所説明図

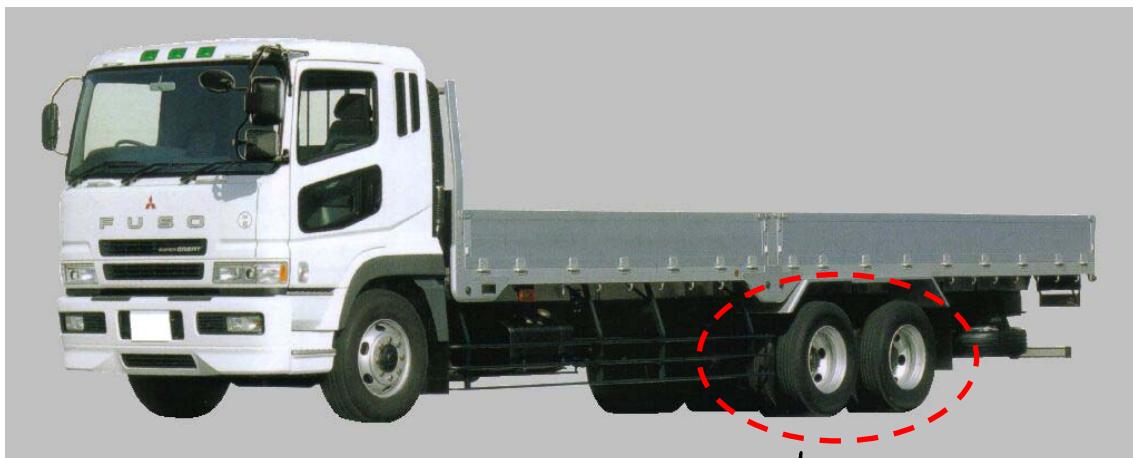
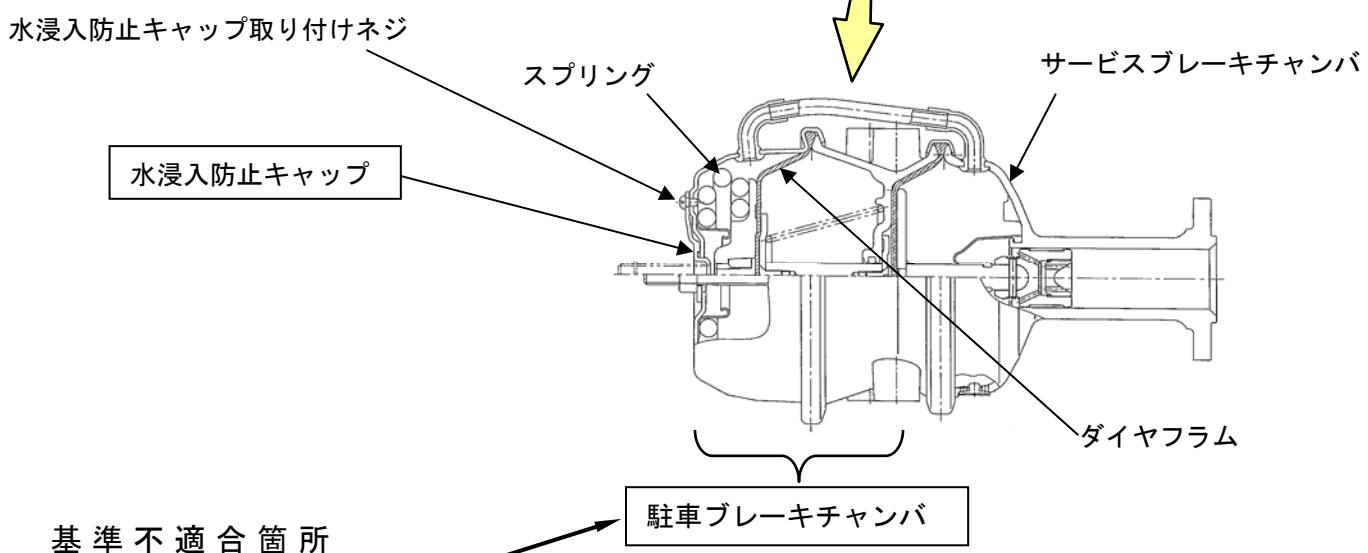
スプリング式駐車制動装置において、

- ①水浸入防止キャップをはめ込む作業が不適切なため、スプリング室に水が浸入し、スプリングが錆びることがある。そのため、スプリングが折損し、ダイヤフラムが損傷してエアが漏れ、最悪の場合、走行中駐車ブレーキが作動するおそれがある。
- ②水浸入防止キャップを保持するネジの形状が不適切なため、スプリング室に水が浸入し、スプリングが錆びることがある。そのため、スプリングが折損し、ダイヤフラムが損傷してエアが漏れ、最悪の場合、走行中駐車ブレーキが作動するおそれがある。
- ③水浸入防止キャップを保持するネジの打ち込み作業が不適切なため、スプリング室に水が浸入し、スプリングが錆びることがある。そのため、スプリングが折損し、ダイヤフラムが損傷してエアが漏れ、最悪の場合、走行中駐車ブレーキが作動するおそれがある。

- ①全車両、駐車ブレーキチャンバを点検し、スプリング室内部に錆のあるものは、当該チャンバを良品と交換する。また、全車両水浸入防止キャップを新品と交換する。
- ②③全車両、駐車ブレーキチャンバの製造場所マークを確認し、該当するものは点検を行い、スプリング室内部に錆のあるものは、当該チャンバを良品と交換する。また、全車両ネジ部に接着剤を塗布する。
