改善箇所説明図

変速装置トランスファ部

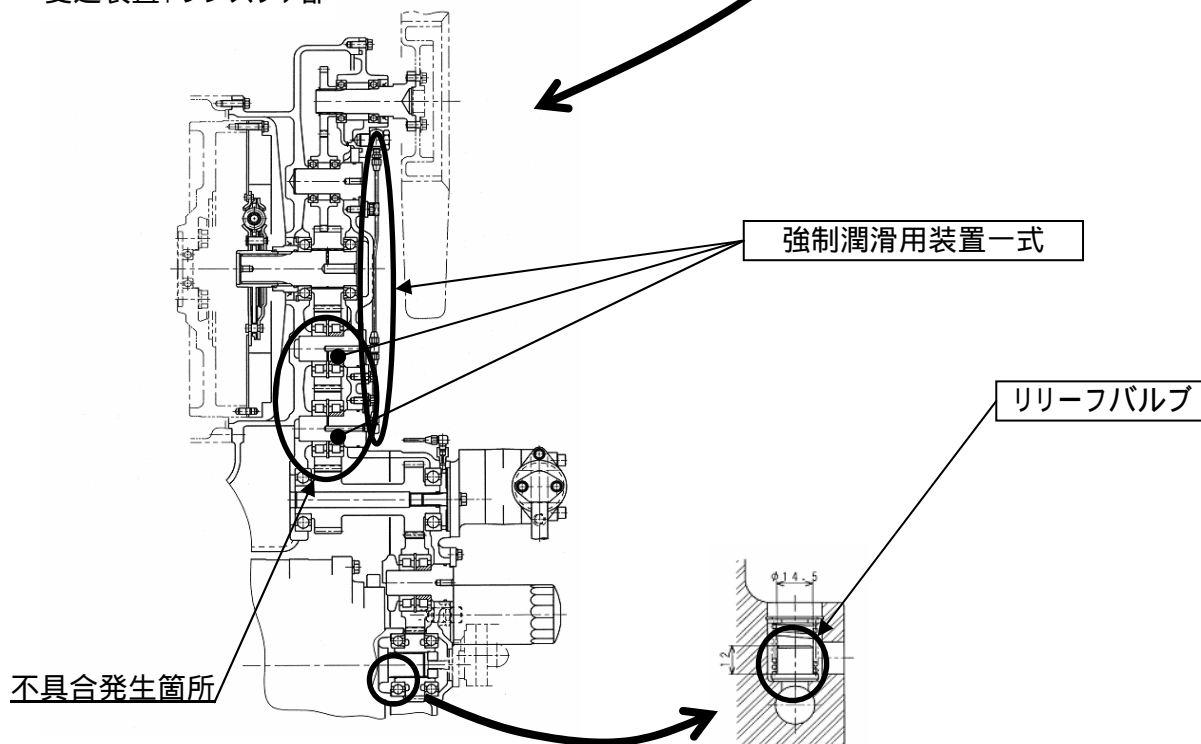
不具合発生箇所

変速装置において、トランスファ部へのオイル供給量が不十分なため、潤滑不良を起こす場合がある。そのため、そのまま使用を続けると、トランスファ内部のギヤ及びベアリングが焼き付き、最悪の場合、走行不能に至るおそれがある。

変速装置において、油圧回路のオイルクーラ用リリースバルブの形状が不適切なため、リリースバルブが作動不良を起こしトランスファ部へのオイル供給量が不十分となり、潤滑不良を起こす場合がある。そのため、そのまま使用を続けると、トランスファ内部のギヤ及びベアリングが焼き付き、最悪の場合、走行不能に至るおそれがある。

改善の内容

全車両、強制潤滑装置一式を追加及び、リリースバルブを対策品に交換する。

識別 : 変速装置のシリアル番号付近に、白ペイントを塗布する。
