改善箇所説明図

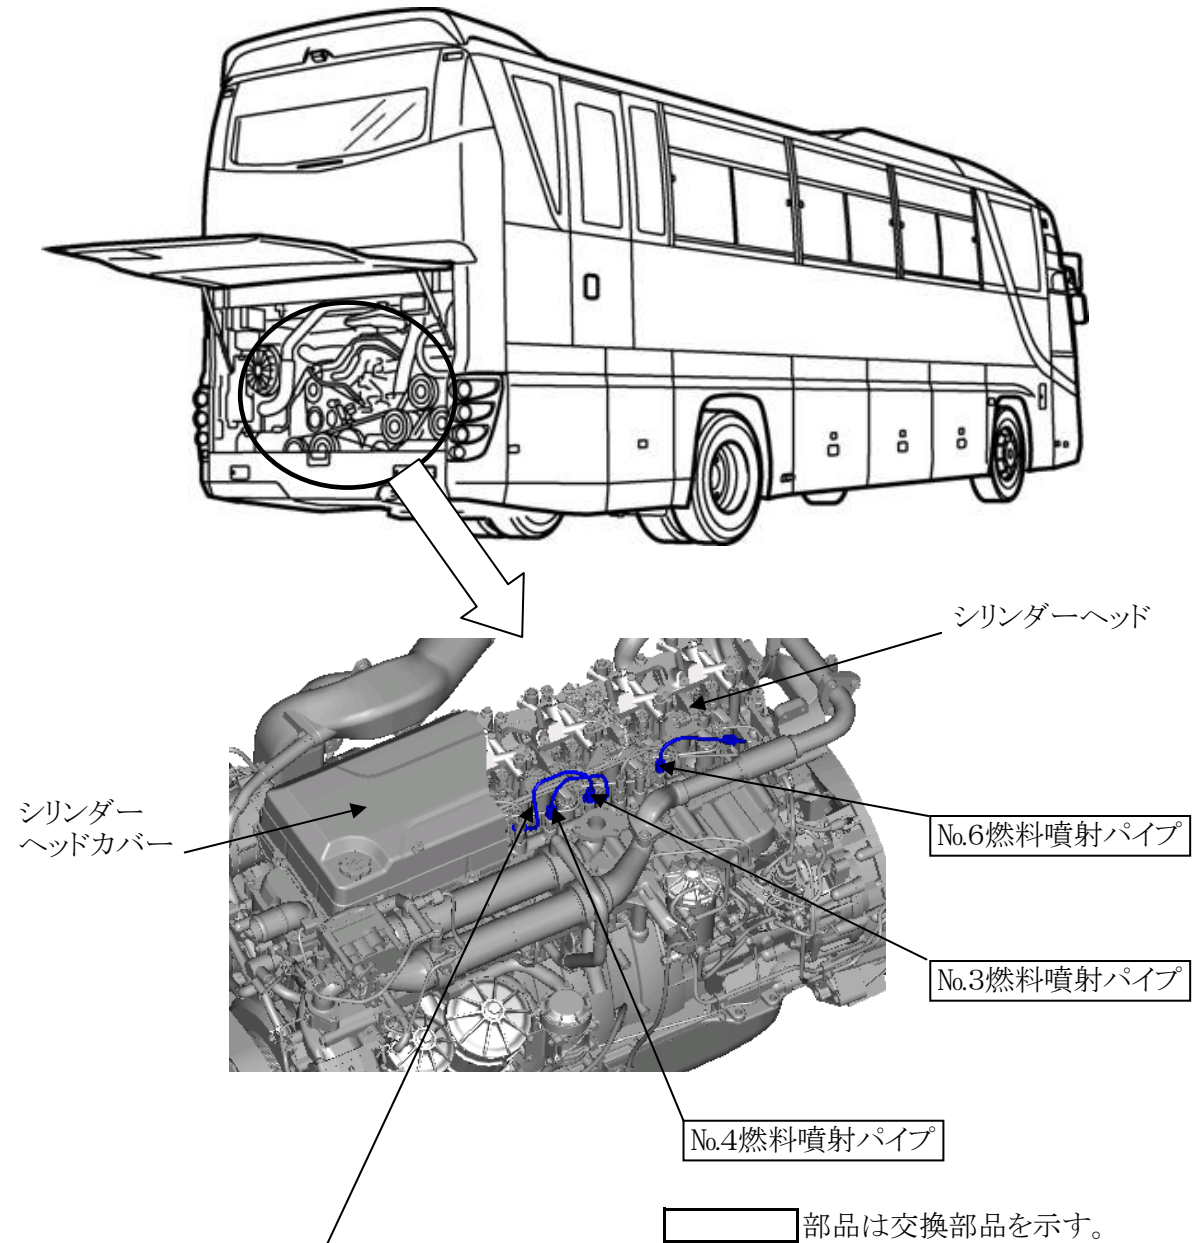
① 燃料噴射パイプ

燃料噴射制御プログラムが不適切なため、中速回転域において噴射パイプに共振が発生し、パイプに亀裂が発生するものがある。そのため、そのまま使用を続けると、燃料が漏れてエンジンオイルに混入して、シリンダ内で燃焼されるため、出力不足となる又は振動が発生し、最悪の場合、エンストし再始動できなくなるおそれがある。

全車両、噴射特性の制御プログラムを書き換えるとともに、当該パイプ(3・4・6気筒)を新品と交換する。

識別 : エンジンヘッドカバー上面に黄色ペイントを塗布する。

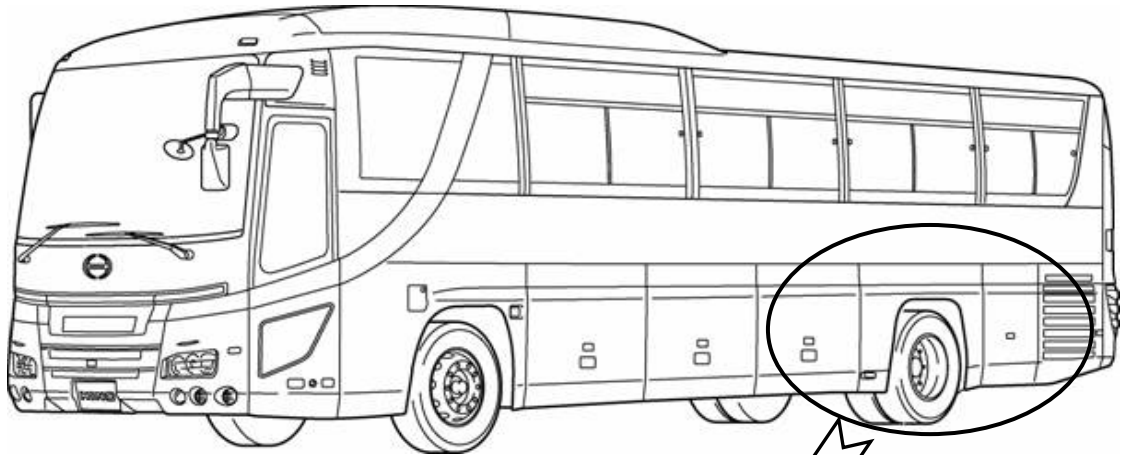
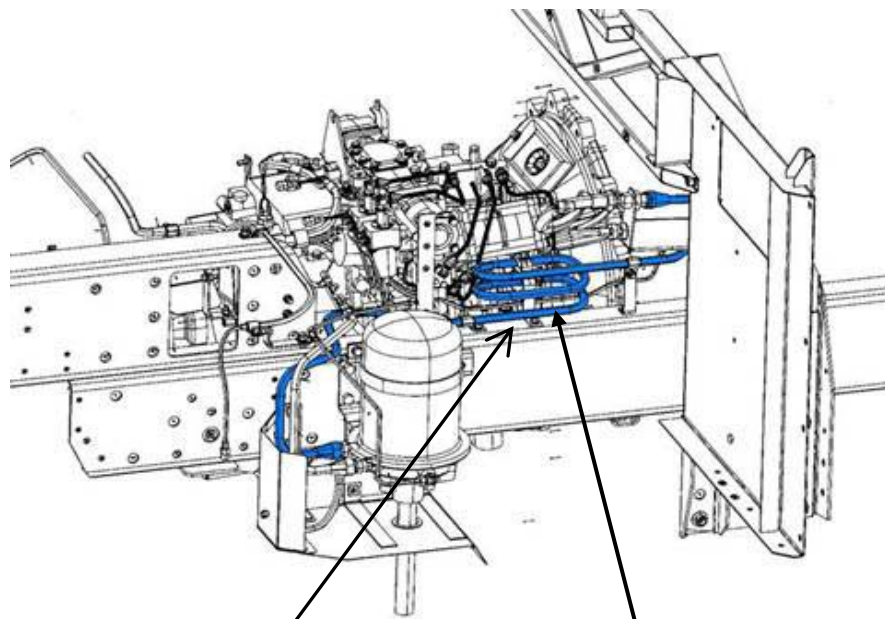
② エアチャージパイプ

（制動装置のエアチャージパイプの固定方法が不適切なため、エンジン振動等により当該パイプに亀裂が生ずるものがある。そのため、そのまま使用を続けると、当該パイプからエアが漏れ、エアの供給量が減少してエアの充填時間が長くなるおそれがある。）

全車両、当該エアパイプを新品と交換するとともにクリップを1個所追加する。

識別：改善車両には、乗降口の車両番号プレート右上に黄色ペイントを塗布する。
