改善箇所説明図

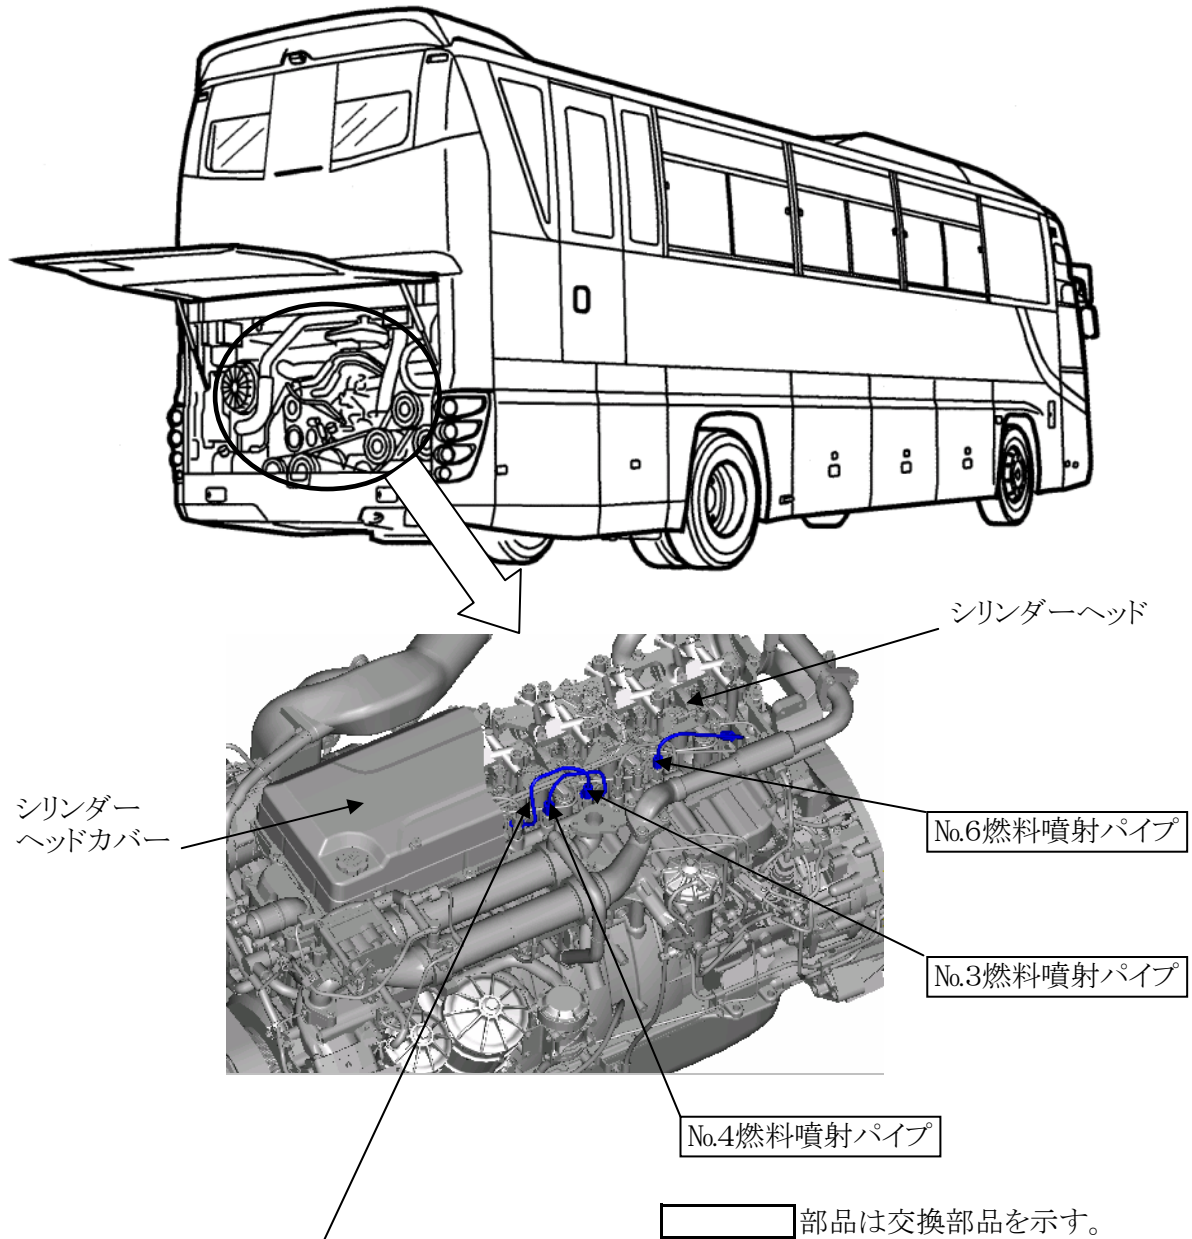
① 燃料噴射パイプ

燃料噴射制御プログラムが不適切なため、中速回転域において噴射パイプに共振が発生し、パイプに亀裂が発生するものがある。そのため、そのまま使用を続けると、燃料が漏れてエンジンオイルに混入して、シリンダ内で燃焼されるため、出力不足となる又は振動が発生し、最悪の場合、エンストし再始動できなくなるおそれがある。

全車両、噴射特性の制御プログラムを書き換えるとともに、当該パイプ(3・4・6気筒)を新品と交換する。

識別 : エンジンヘッドカバー上面に黄色ペイントを塗布する。

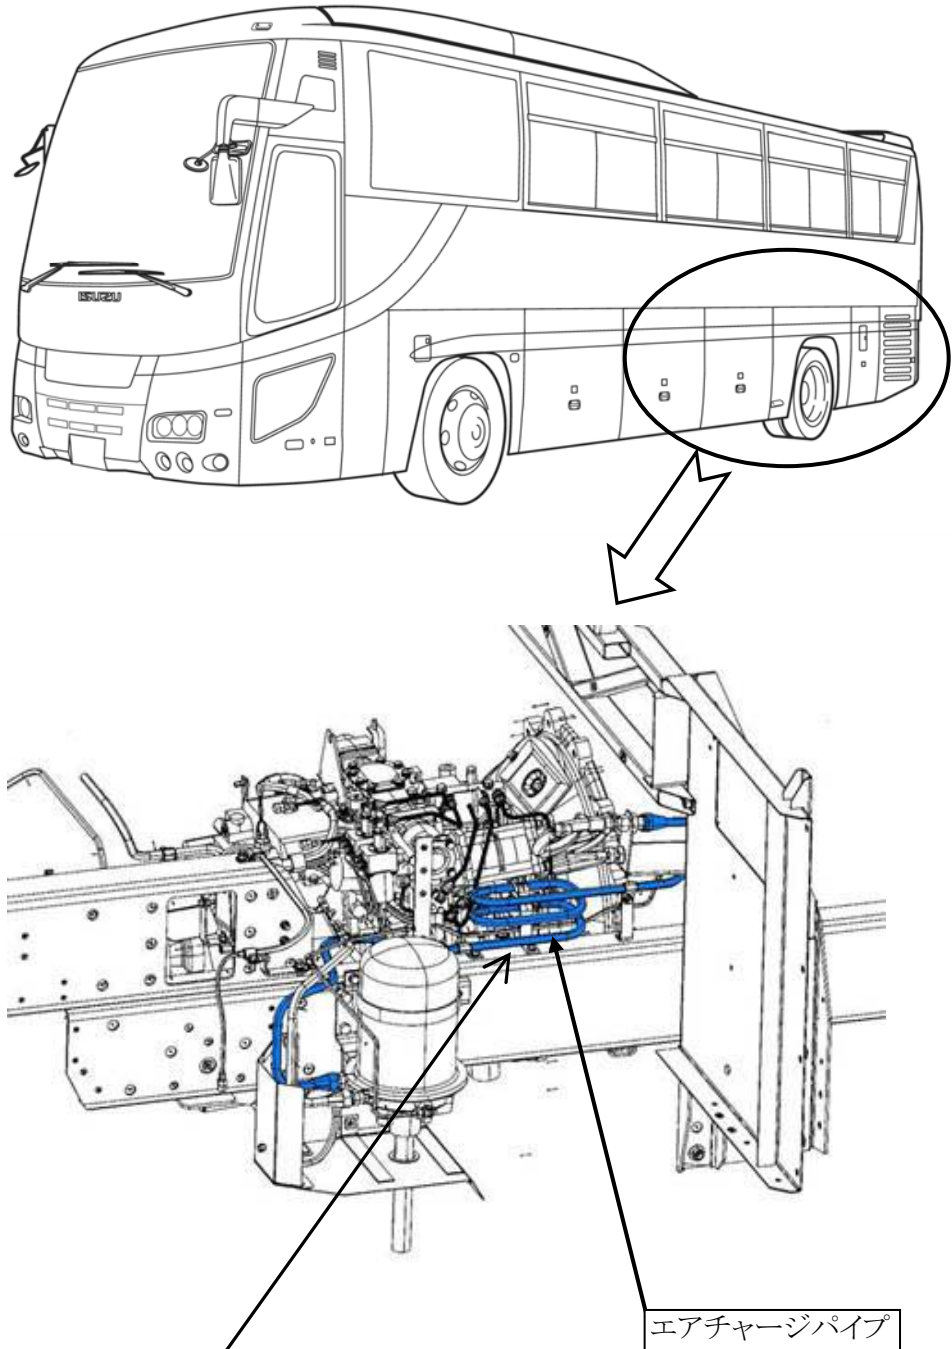
② エアチャージパイプ

制動装置のエアチャージパイプの固定方法が不適切なため、エンジン振動等により当該パイプに亀裂が生ずるものがある。そのため、そのまま使用を続けると、当該パイプからエアが漏れ、エアの供給量が減少してエアの充填時間が長くなるおそれがある。

全車両、当該エアパイプを新品と交換するとともにクリップを1個所追加する。

識別：改善車両には、乗降口の車両番号プレート右上に黄色ペイントを塗布する。
