改善箇所説明図

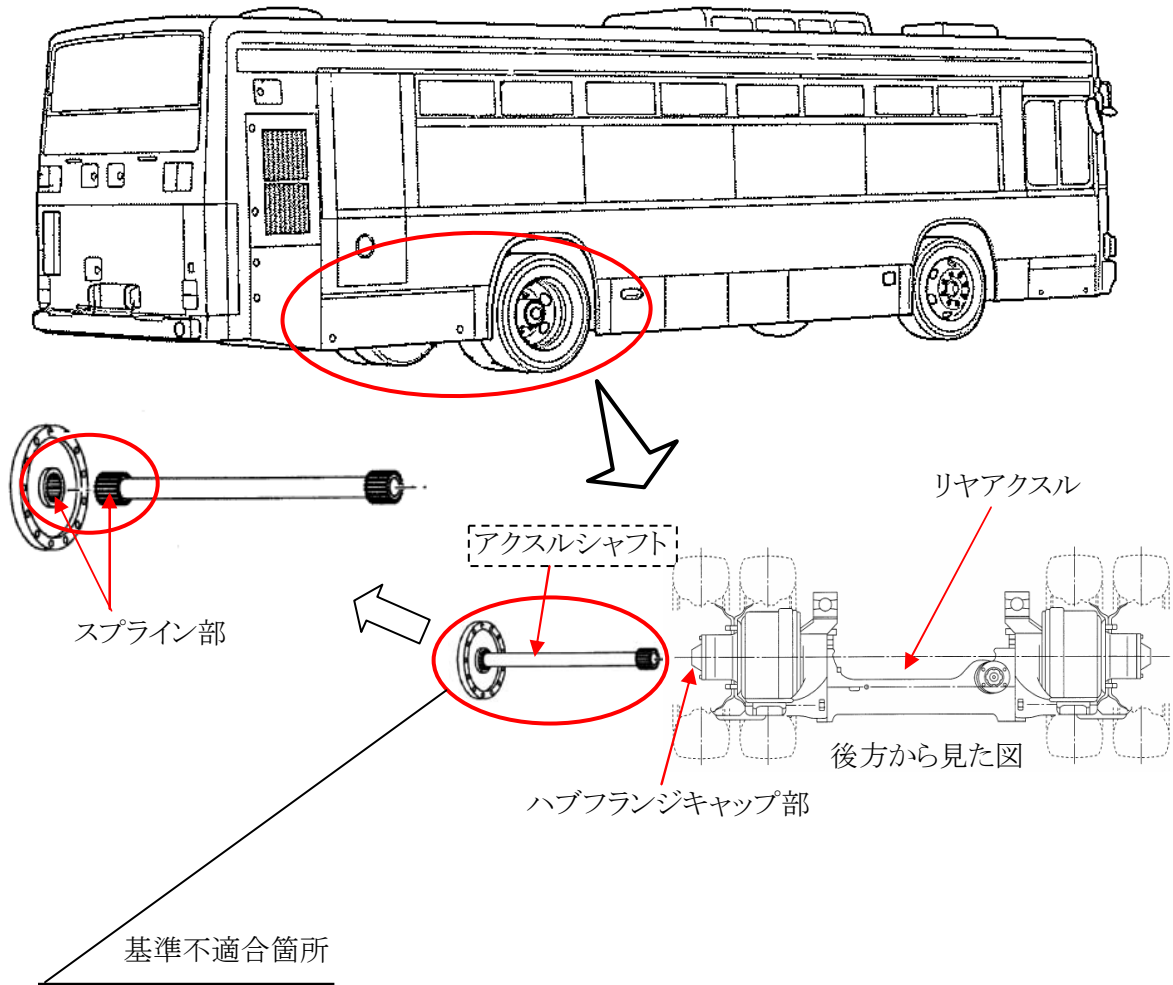
- ①後車軸のアクスルシャフトの強度が不足しているものがあるため、発進・制動時の高い応力が繰り返しかかると、亀裂が生じるものがある。そのため、そのまま使用を続けると、亀裂が進行し、最悪の場合、アクスルシャフトが折損し、走行不能となるおそれがある。
- ②後車軸のハブフランジキャップ部の防水性が不十分なため、内部に水が浸入し、アクスルシャフトとハブフランジを結合するスプライン部が錆びるものがある。そのため、そのまま使用を続けると、錆が進行して、スプライン部が異常に摩滅し、最悪の場合、駆動力が伝達されず、走行不能となるおそれがある。

改善の内容：①全車両点検し、強度が不足しているものは対策品に交換する。
②全車両点検し、スプライン周辺部が錆びているものは対策品に交換する。
