改善箇所説明図

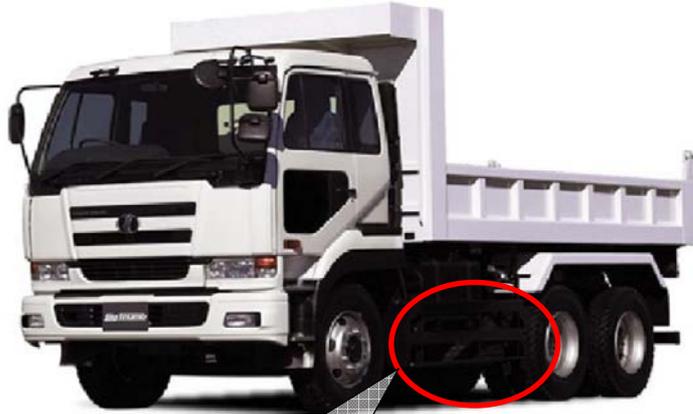
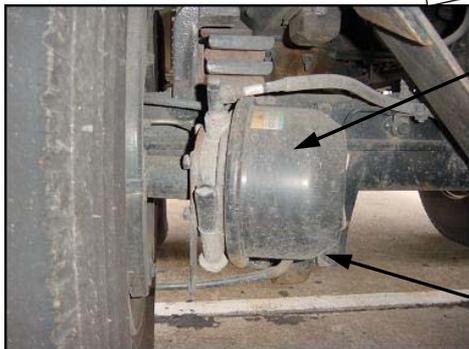
駐車ブレーキチャンバ

基準不適合発生箇所

後2軸駆動の3軸車のスプリング式駐車制動装置において、ブリーザホースの取り付け位置が不適切なため、浸水路等を走行した際、当該ホース部から、スプリング室に水が浸入し、スプリングが錆びることがある。そのため、スプリングが折損し、タイヤフラムが損傷してエアが漏れ、最悪の場合、走行中駐車ブレーキが作動するおそれがある。

全車両、駐車ブレーキチャンバを点検し、スプリング室内部に錆のあるものは、当該チャンバ（ピギーバック）を対策品と交換する。また、規定の定期交換期間内で錆のないものは、ブリーザ位置を変更する。なお、規定の定期交換期間外で錆のないものは、定期交換を推奨する。

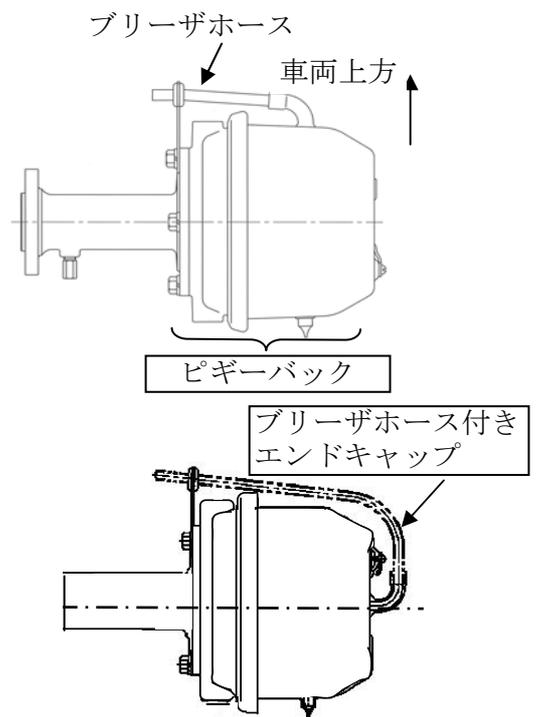
改善後

注：□内は、交換部品を示す。
