改善箇所説明図

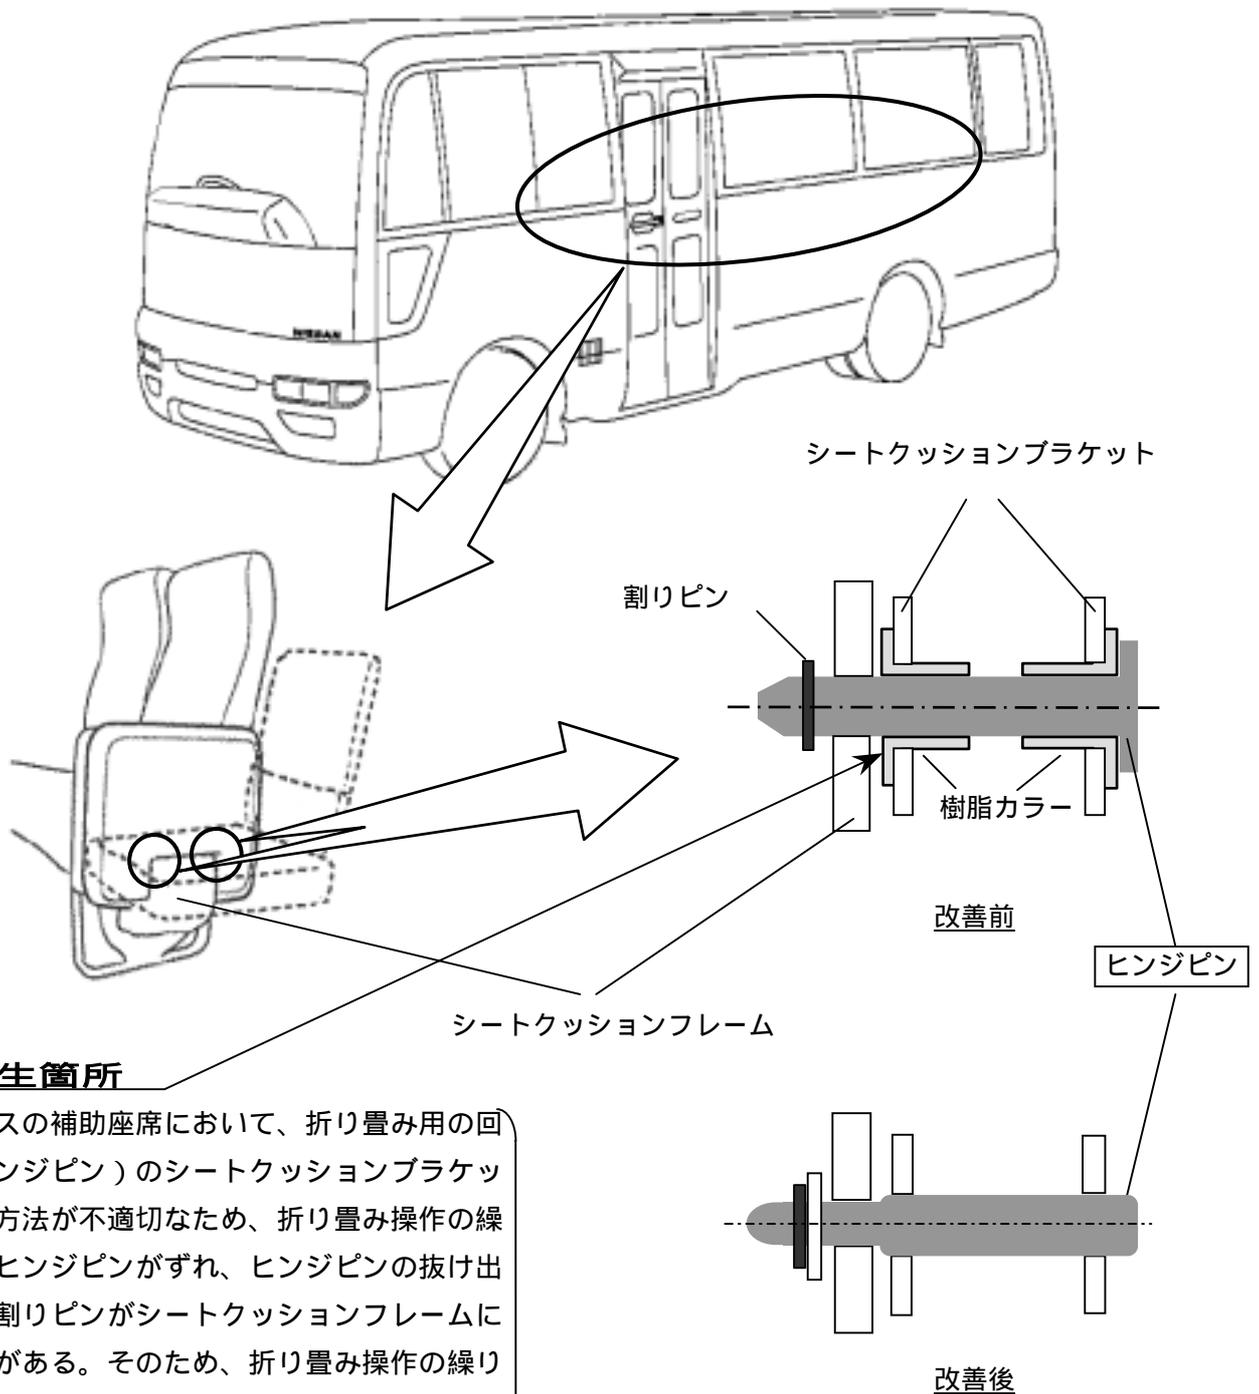
不具合発生箇所

マイクロバスの補助座席において、折り畳み用の回転中心軸（ヒンジピン）のシートクッションブラケットへの取付け方法が不適切なため、折り畳み操作の繰り返しによりヒンジピンがずれ、ヒンジピンの抜け出しを防止する割りピンがシートクッションフレームに干渉するものがある。そのため、折り畳み操作の繰り返しにより、割りピンが折損し、最悪の場合、ヒンジピンが抜けて、補助座席が傾くおそれがある。

全車両、当該ヒンジピンの取付け方法を点検し、取付け方法が不適切なものは樹脂カラーを取り外すとともに、ヒンジピンを対策品と交換する。

識別：銀色のシールをモデルナンバープレートに貼り付ける。
