改善箇所説明図

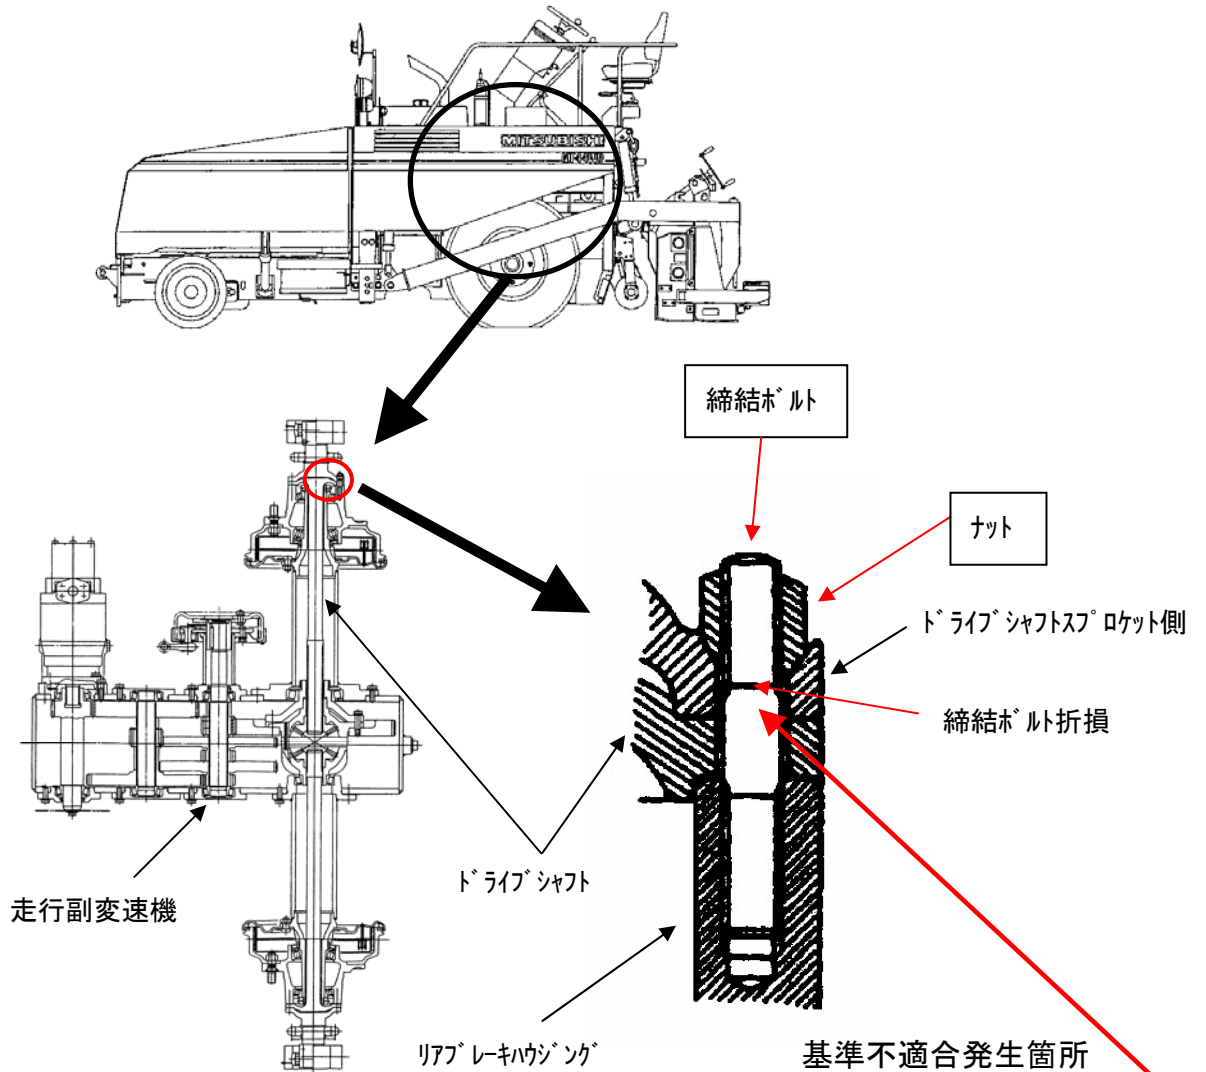
動力伝達装置のドライブシャフトフランジ部の締結ナット締付けトルクが不足しているため、前後進時の負荷により当該ナットが弛み、フランジとボルトの間にガタが発生するものがある。そのため、そのまま使用を続けると、最悪の場合、ボルトが折損し、動力を伝達出来なくなり走行不能に至り、且つ制動不能となるおそれがある。

全車両、締結ナットを正規トルクで増し締めする。なお、締付けトルクが $3\text{kgf}\cdot\text{m}$ 以下の場合は、締結ボルト及びナット交換し、ナットを正規トルクで締付ける。

識別:対策済み車両は締結ボルトのナットに白ペンキを塗布する。
