改善箇所説明図

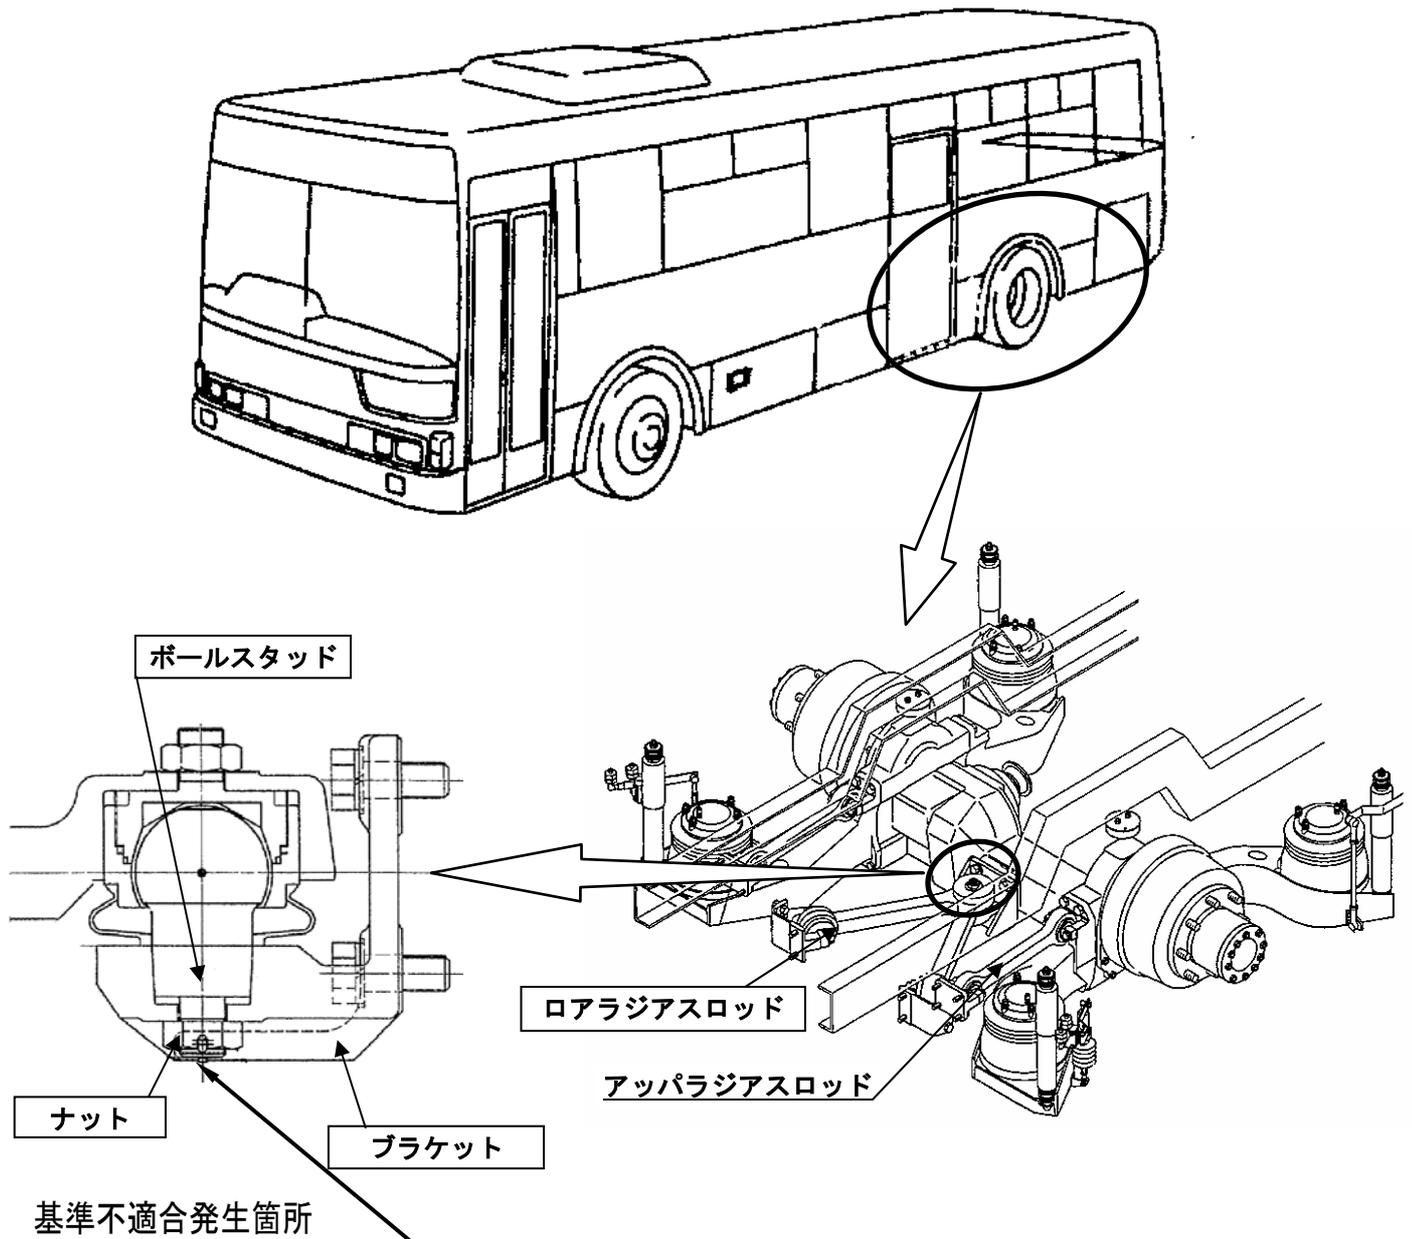
大型路線バス（ノンステップ車）の緩衝装置において、後軸のロアリアスロッドのボールスタッドねじ部の強度が不足しているものがある。そのため、整備等により当該ボルトの脱着を繰り返すと、ねじ部が損傷して破損し、最悪の場合、走行安定性が損なわれるおそれがある。

全車両、ロアリアスロッド一式を対策品に交換する。なお、当該ロッドを脱着して整備を実施する際の注意事項について日整連発行の機関誌に掲載し周知する。
