改善箇所説明図

また、点検整備記録簿の該当欄に「日付、走行距離、ワークショップスタンプと担当者名、リコールキャンペーン： 外-1351、Audi A4 イグニッションスイッチ改修」と記入する。

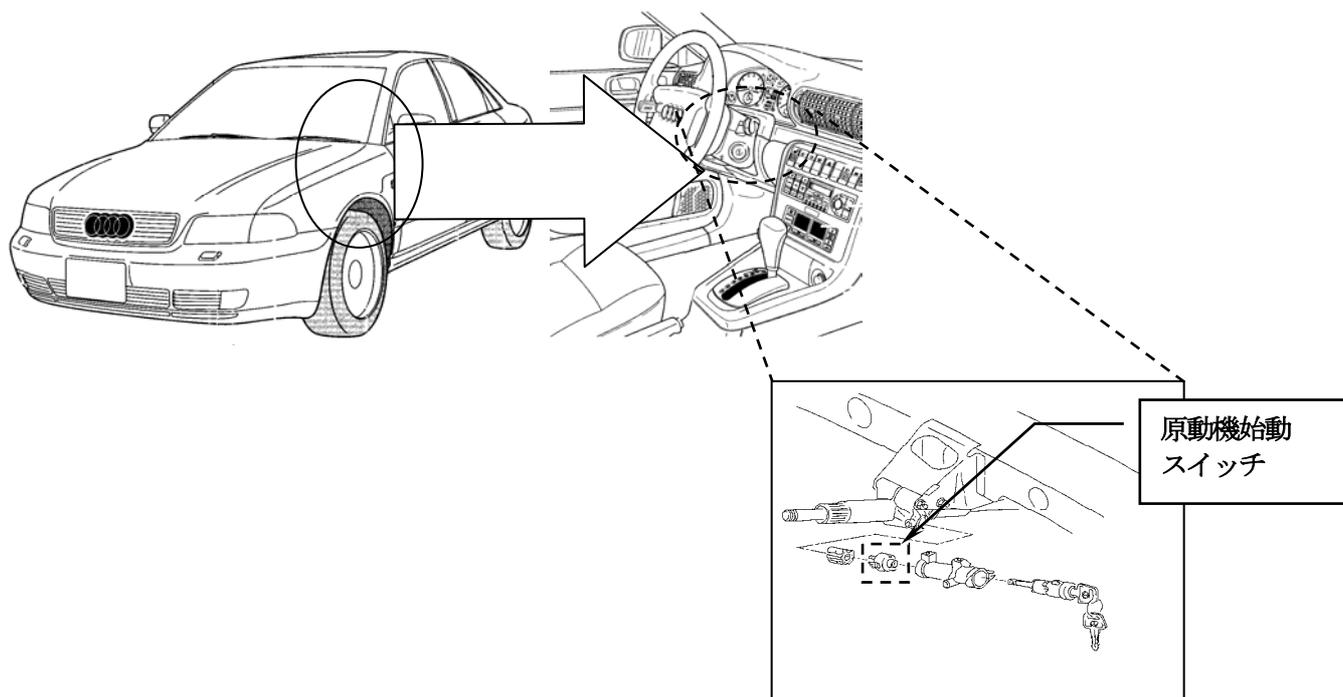
不具合発生箇所

原動機の始動スイッチにおいて、スイッチケースの強度が不足しているものがある。そのため、そのまま使用を続けると、スイッチケースが破損し、最悪の場合、原動機の始動後も始動スイッチが規定の位置まで戻らず、前照灯、方向指示器、窓拭き器等が点灯又は作動しないおそれがある。

全車両点検し、当該始動スイッチを対策品と交換する。

識別： バルクヘッドのシャーシ打刻右側に、赤色で直径 5mm 程度のマーク（ペイント）を塗布する。
