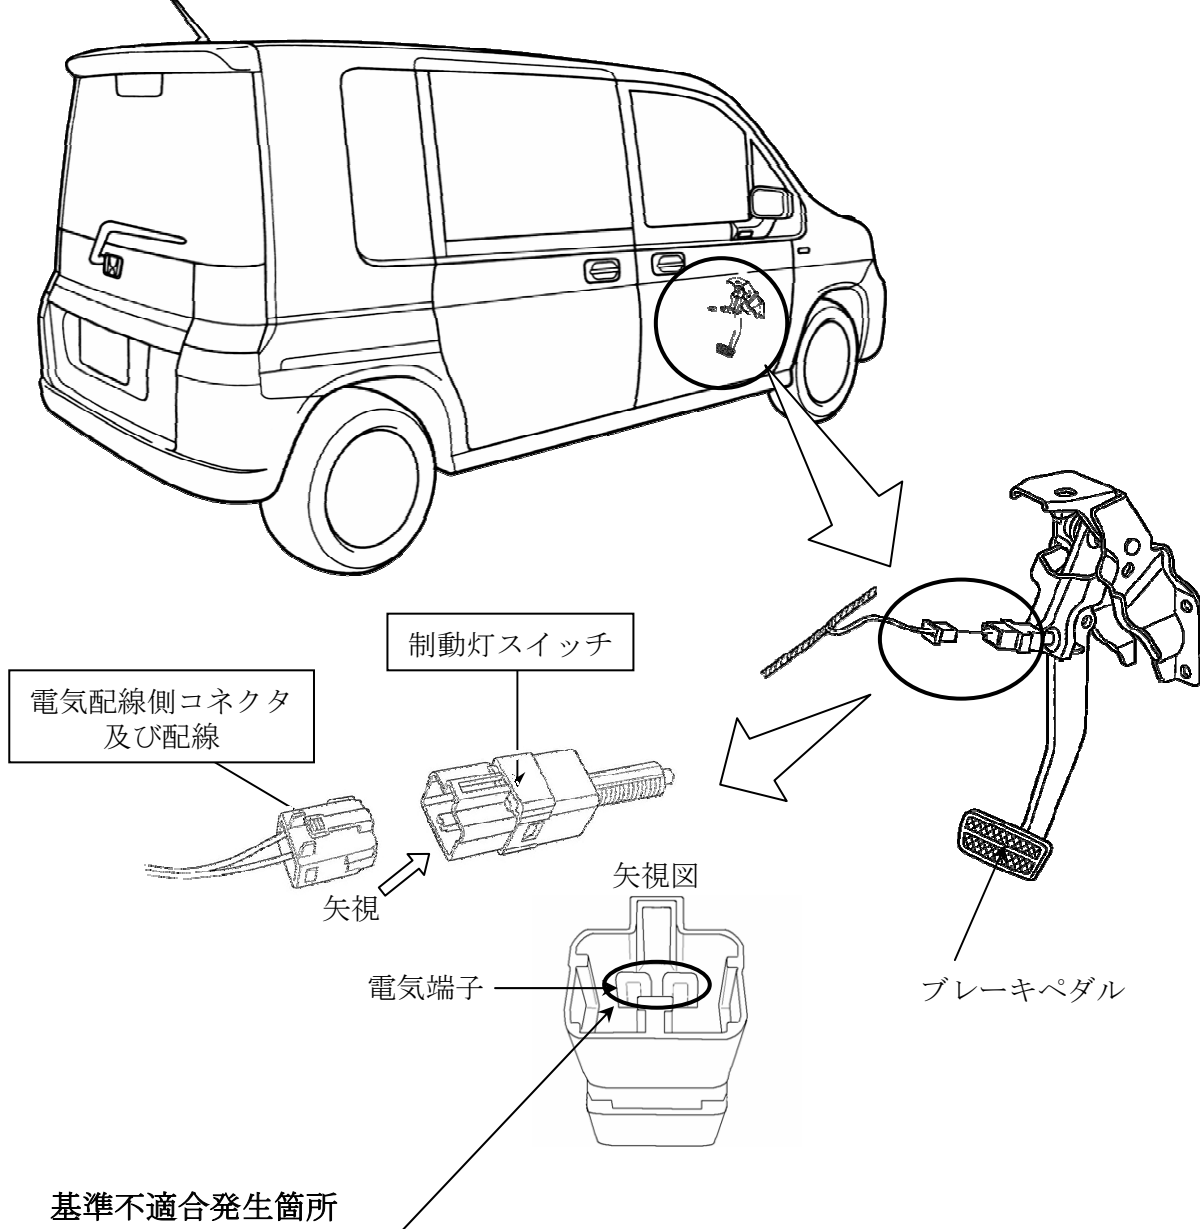
制動灯スイッチの電気端子の形状が不適切なため、電気配線側コネクタとの端子結合部の接触が不十分なものがある。そのため、そのまま使用を続けると、走行時の振動等で制動灯スイッチの接触面が摩耗し、導通不良となり、最悪の場合、制動灯及び補助制動灯が点灯しなくなるおそれがある。

注：  は交換部品を示す。

全車両、制動灯スイッチを対策品と交換するとともに、電気配線側コネクタを点検し配線の被覆が変色しているものは、電気配線側コネクタ及び配線を新品と交換する。
