# 改善箇所説明図

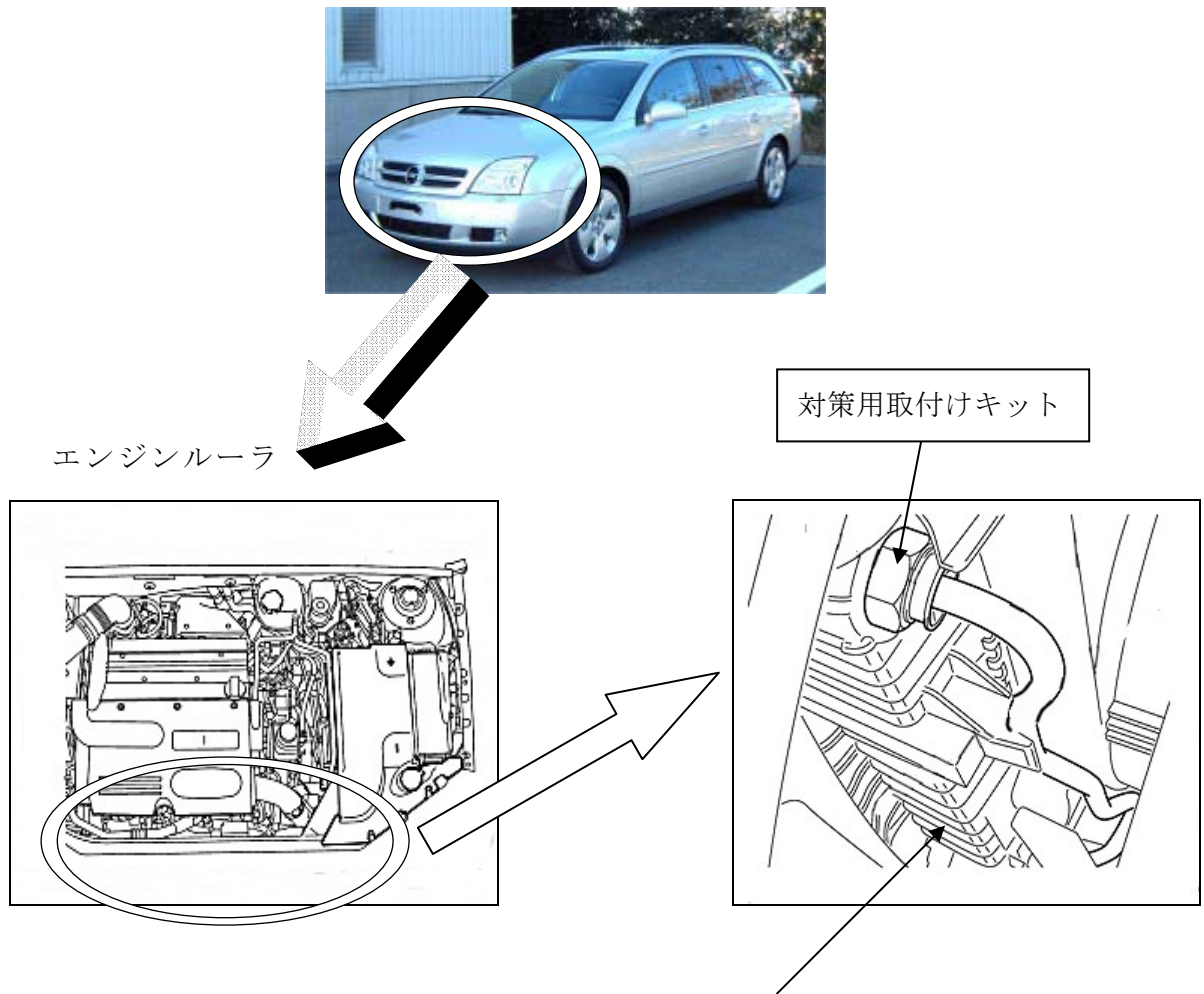
自動変速機用オイルクーラーホースのラジエータへの装着状態が不適切なものがある。そのため、冷却水が混入し、伝達効率が下がり、最悪の場合、走行不能になるおそれがある。

全車両、ラジエータに装着するオイルクーラーホースの取付けナットを対策品に交換する。

識別方法：取付けキットのナット上部に黄色ペイントを塗布
