改善箇所説明図

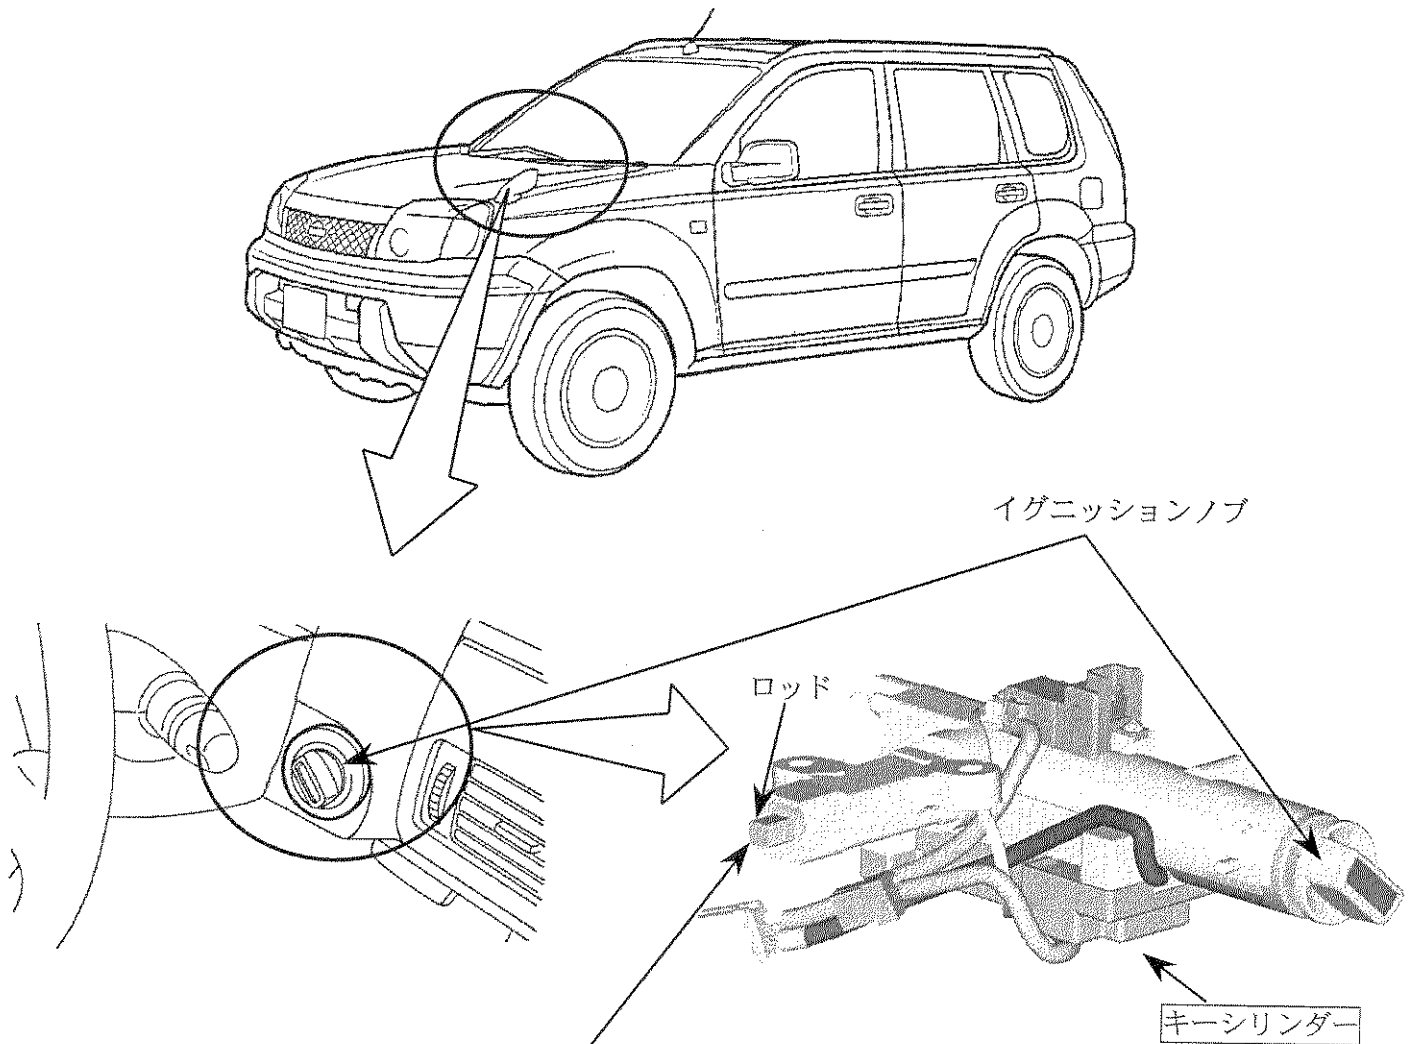
基準不適合発生箇所

インテリジェントキー付車のかじ取り装置の施錠装置において、キーシリンダーのロッド部の加工指示が不適切なため、ロッド部分が長いものがある。そのため、イグニッションノブがオフの位置でシフトレバーがPレンジ以外の位置であっても、ハンドルを操作すると、当該施錠装置が作動するおそれがある。

全車両、施錠装置の作動を点検し、イグニッションノブがオフ位置で作動する場合は、キーシリンダーを対策品と交換する。

尚、対策品の準備に時間を要するため、点検の結果、対策品への交換が必要なユーザーには、走行中にイグニッションノブをオフ位置まで回転させるような使い方をしないよう、注意喚起を行なう。

識別：銀色のシールをモデルナンバープレートの右横に貼り付ける。
