改善箇所説明図

フードエアインテークガーニッシュ

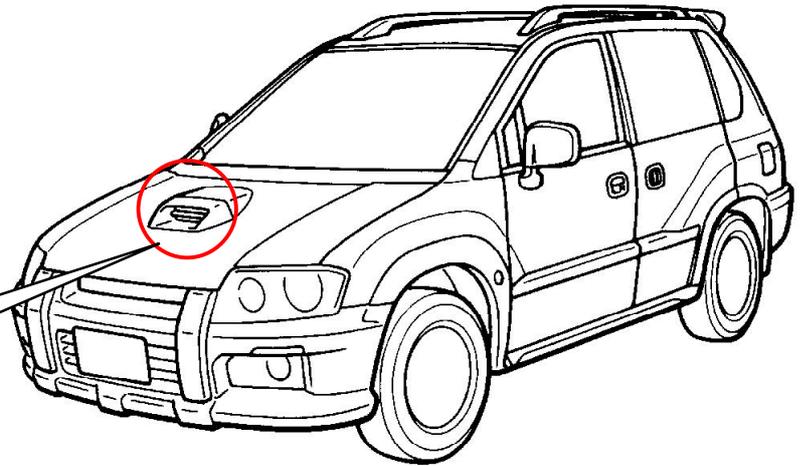
フードエアインテークガーニッシュ取付部

基準不適合発生箇所

インタークーラーの空気吸入口(フードエアインテークガーニッシュ)の取付部の形状が不適切なため、エンジンルームからの熱等により取付部が変形し、高い応力が発生するものがある。そのため、そのままの状態で使用を続けると、伸縮の繰返しにより当該取付部に亀裂が発生し、最悪の場合、走行中にフードエアインテークガーニッシュが脱落し、他の交通の妨げとなるおそれがある。

全車両、フードエアインテークガーニッシュを対策品と交換する。
