改善箇所説明図

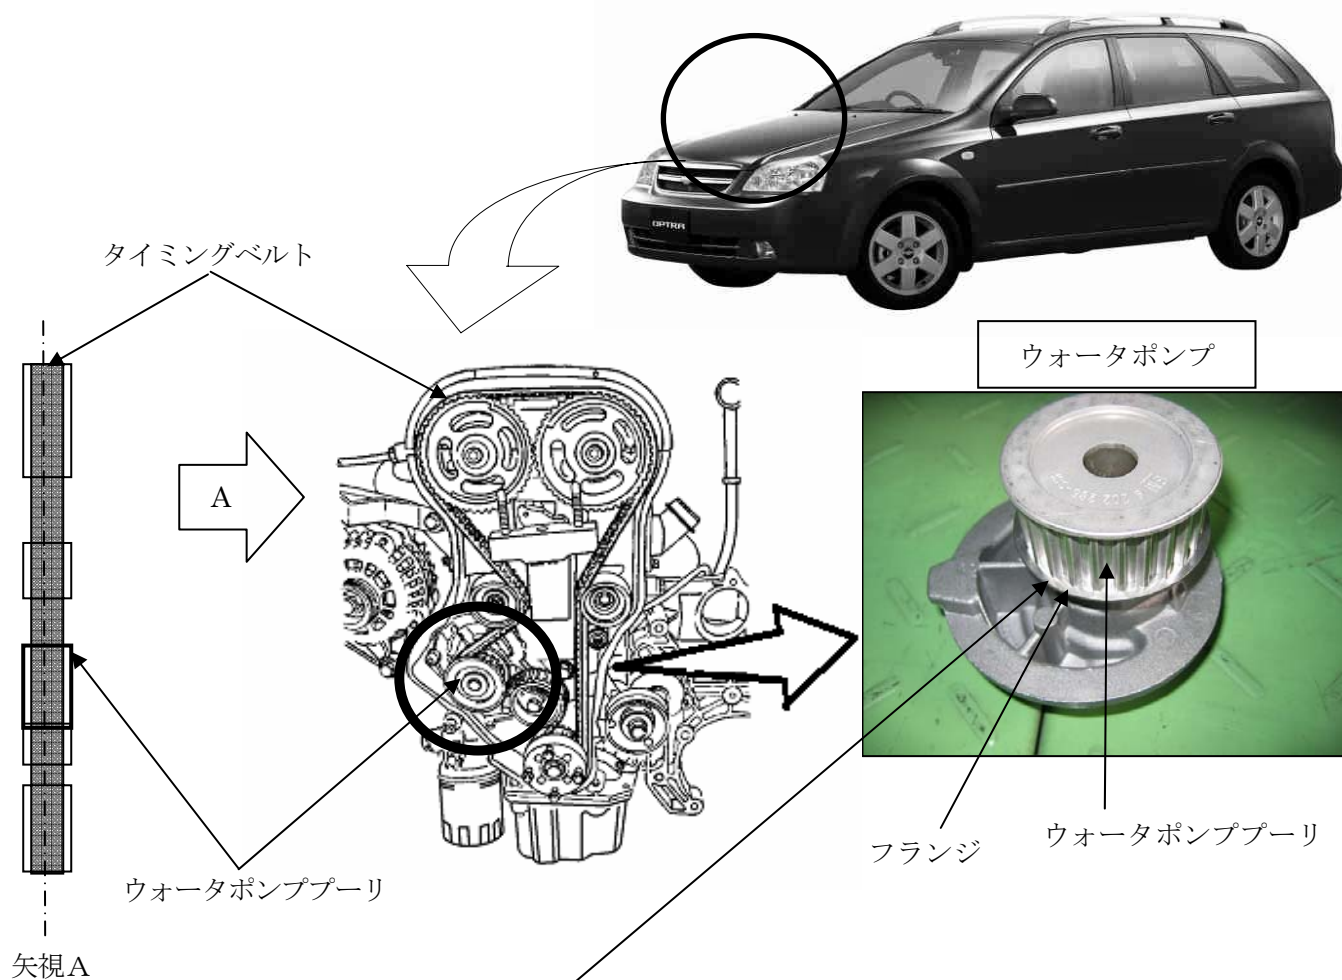
基準不適合発生箇所

ウォーターポンププーリとフランジ部との溶接強度が不足しているため、タイミングベルトが偏心して取り付けられていると、タイミングベルトと当該フランジ部が強く干渉し、溶接が剥がれるものがある。そのため、そのままの状態で使用を続けると、当該フランジがプーリから外れ、最悪の場合、タイミングベルトがウォーターポンププーリより外れ、エンジンが停止するおそれがある。

全車両、ウォーターポンププーリフランジとタイミングベルトとの隙間を点検し、隙間の狭いものはウォーターポンプを対策品と交換する。また、タイミングベルトがフランジに接触している場合はベルトの幅を点検し、幅が基準値以下のものについてはタイミングベルトを新品に交換する。

注： は交換部品を示す。

識別： 白色丸シールを、エンジンルーム内の ID プレートに貼付する。
