改善箇所説明図

基準不適合発生箇所

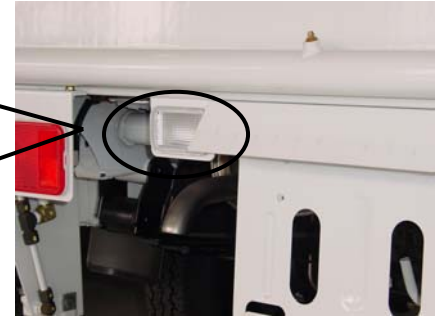
①アーム式ゲートリフト車

- ① トラックの荷台の後部煽りにアーム式の昇降装置をオプションとして追加架装した車両（アーム式ゲートリフト車）において、後退灯の取り付け位置が不適切なため、後退灯照明部の視認性が道路運送車両の保安基準に適合しない。
- ② トラックの荷台の後部煽りに垂直式の昇降装置をオプションとして追加架装した車両（垂直式ゲートリフト車）において、後部方向指示器の取り付け位置が不適切なため、方向指示器照明部の視認性が道路運送車両の保安基準に適合しない。

<p>①アーム式ゲートリフト車</p>	<p>改善の内容 全車両、後退灯のブラケットを対策品と交換す</p>
<p>②垂直式ゲートリフト車</p>	<p>改善の内容 全車両、後部方向指示器のブラケットを対策品と交換する。</p>
