改善箇所説明図

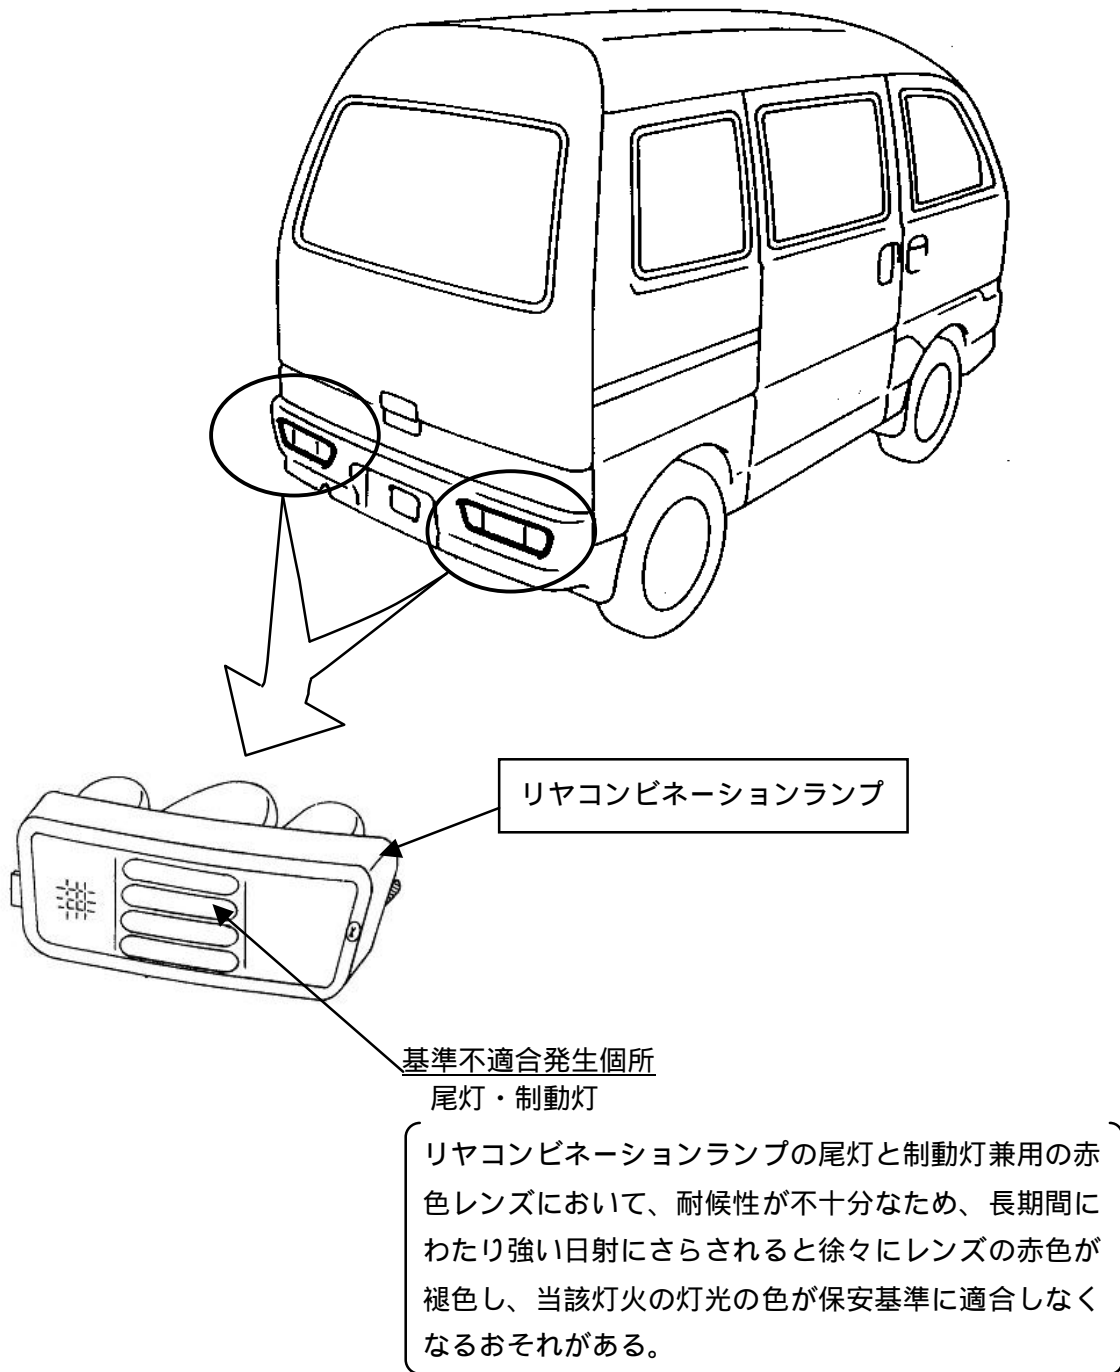
全使用者へ当該レンズの褪色現象について周知し、尾灯と制動灯兼用の赤色レンズの色が薄くなり、白く見える場合には、リヤコンビネーションランプを対策品と交換する。

識別：テールゲートストライカーの右側取付けボルト頭部に、白または黄色のペイントを塗布する。
