改善箇所説明図

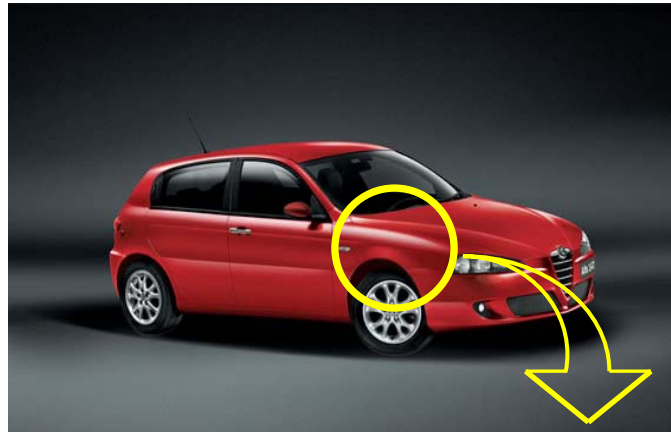
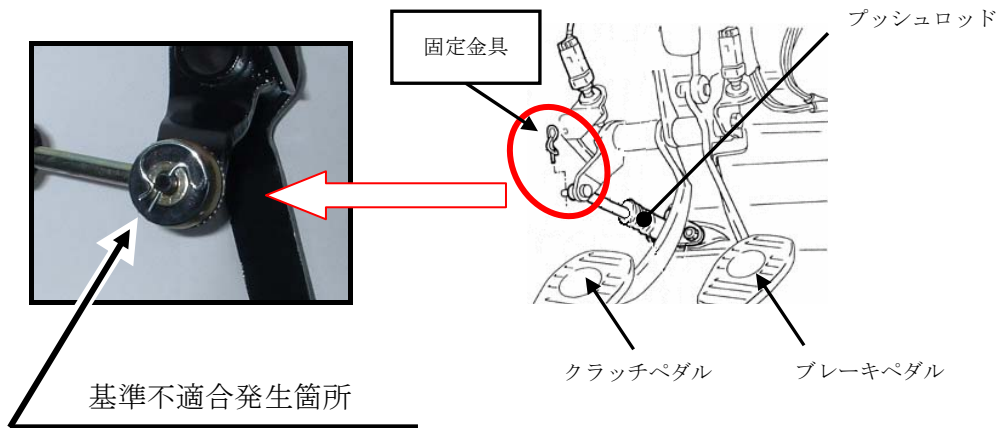
基準不適合発生箇所

右ハンドル車において、クラッチペダルとプッシュロッドとの固定金具（クリップ）の組み付け作業が不適切なものがある。そのため、クラッチ操作を繰り返すと当該金具が外れることがあり、最悪の場合、クラッチ操作が出来なくなるおそれがある。

全車両、固定金具（クリップ）を対策品と交換する。
