改善箇所説明図

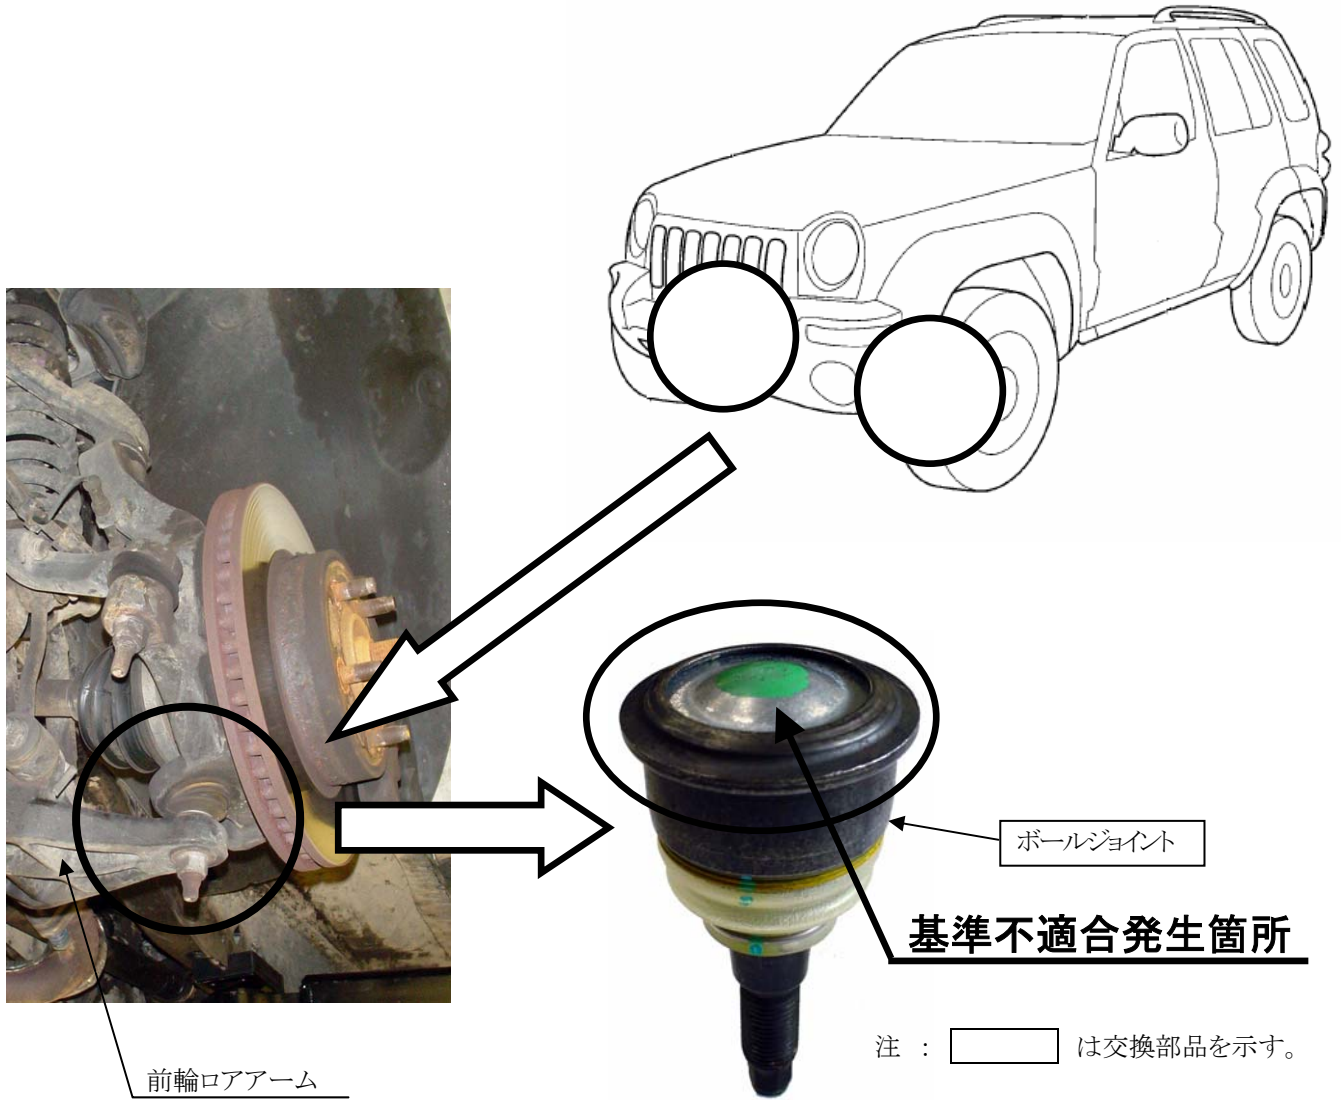
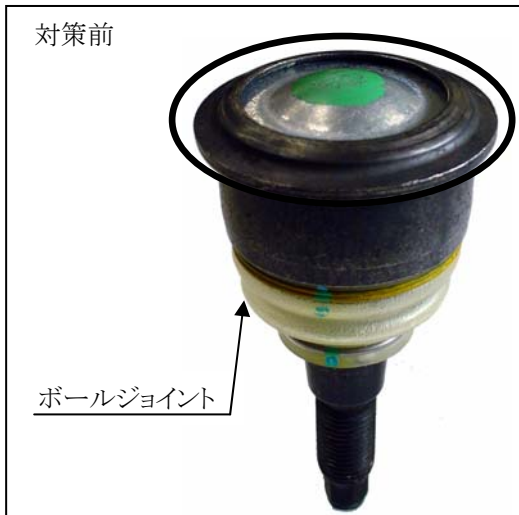
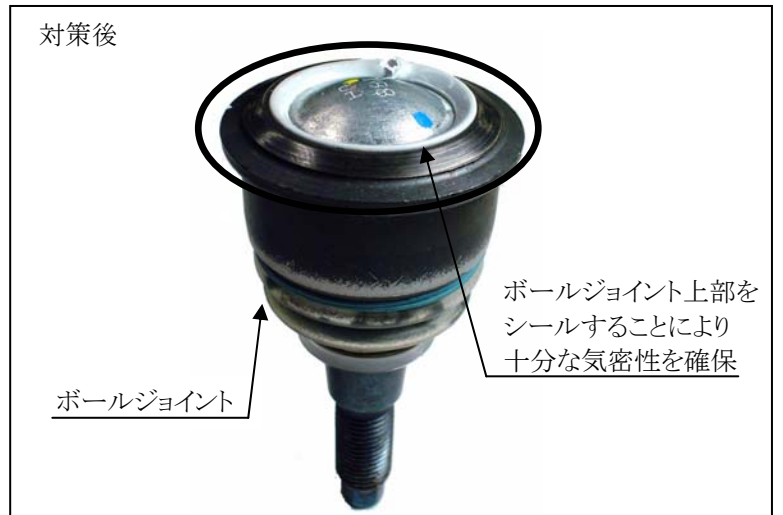
前輪ロアアームのボールジョイントの気密性が不十分のため、当該ジョイント内に水が浸入するものがある。そのため、そのまま使用を続けると、内部が腐食により早期に摩耗し、最悪の場合、ステアリング・ナックルから脱落し、走行不能となるおそれがある。

全車両、当該ボールジョイントを対策品と交換する。

識別： エンジン・ルーム内のラジエータ・クロス・メンバ左側固定ボルトに黄色ペイントを塗布する。
