# 改善箇所説明図

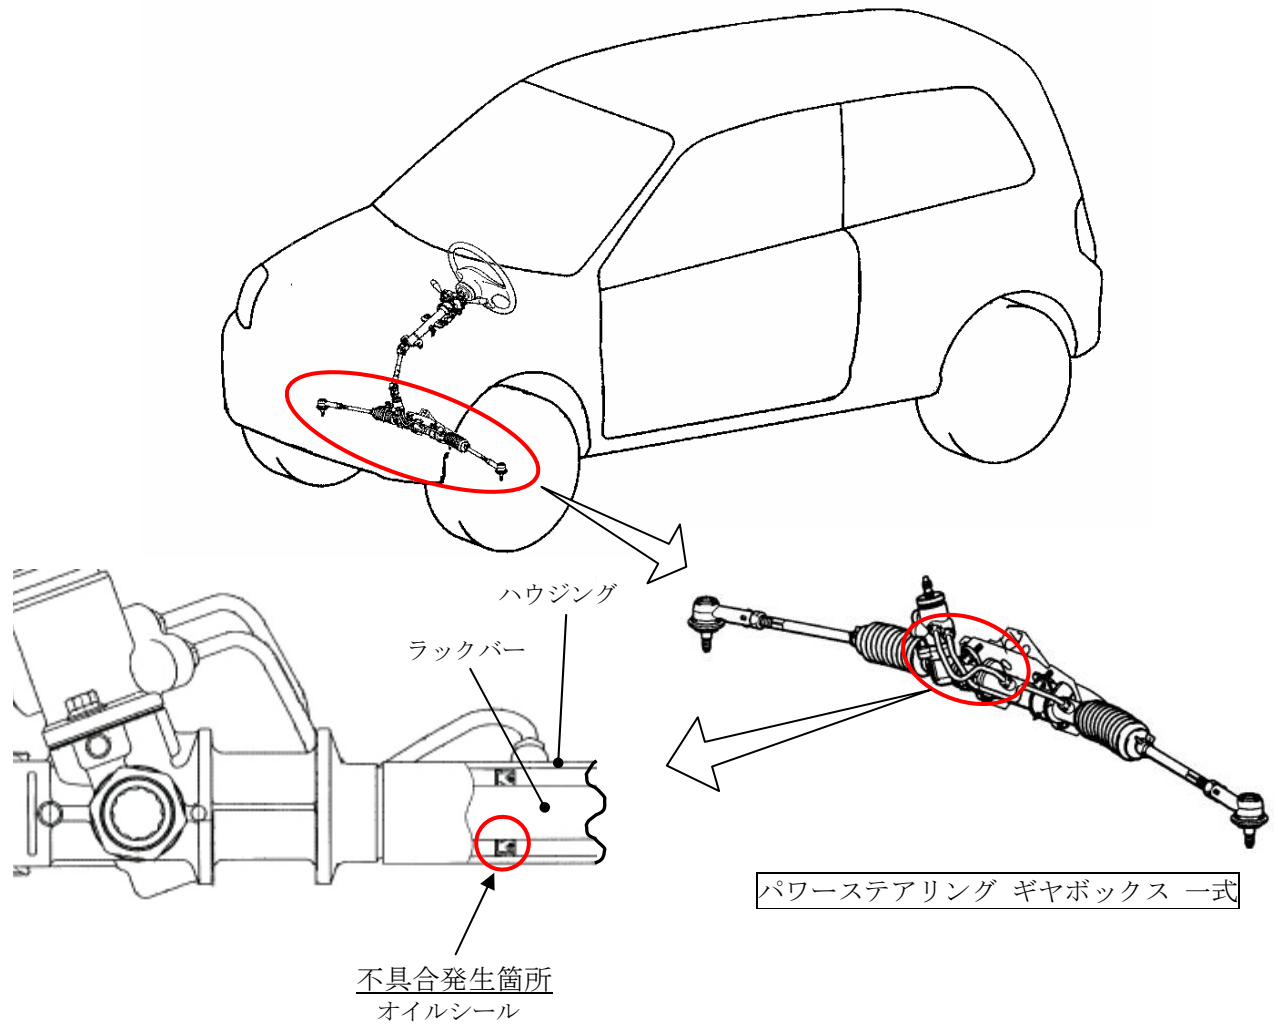
パワーステアリングギヤボックス内のラックバーの組付け作業が不適切なため、ギヤボックス内のオイルシールを損傷させたものがある。そのため、そのまま使用を続けると、損傷が進行し、オイルが漏れ、最悪の場合、ハンドルの操作力が増大するおそれがある。

全車両、パワーステアリングギヤボックスのロット番号を確認し、該当するものは、パワーステアリングギヤボックス一式を良品と交換する。

注：図中の  内は交換部品を示す。
