# 改善箇所説明図

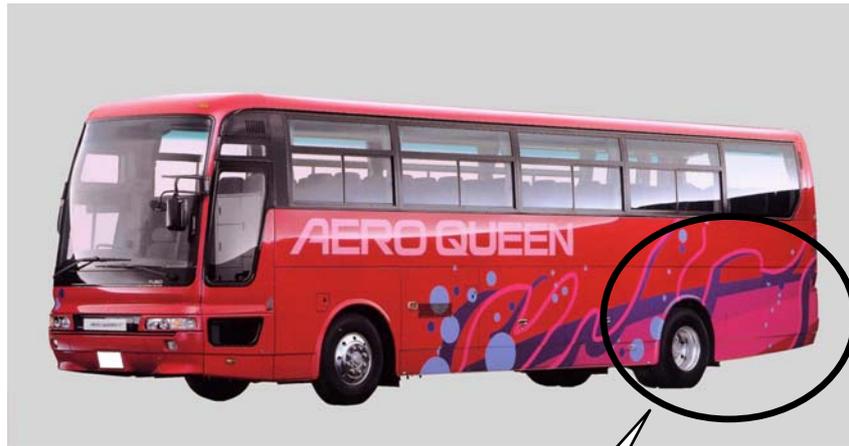
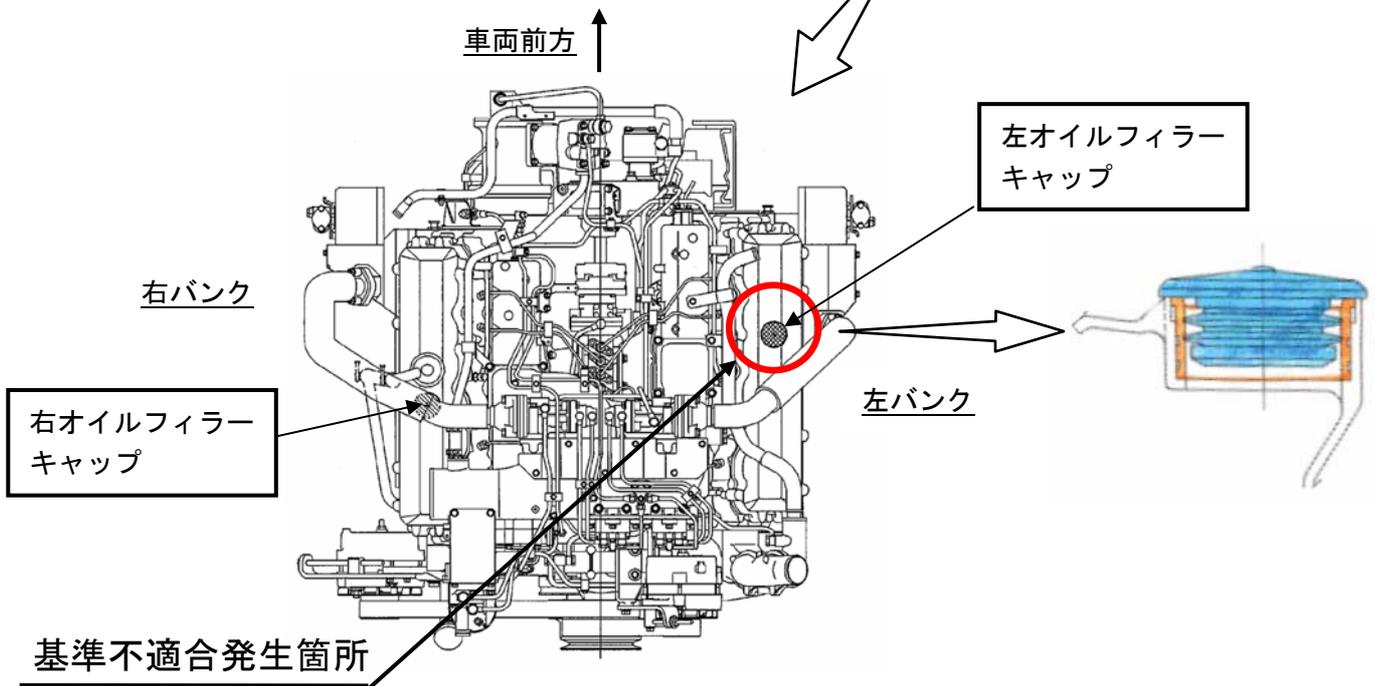
左側ロッカーカバーのオイルフィルターキャップの材質が不適切なため、熱影響によりキャップが収縮するものがある。そのため、そのまま使用を続けると、ロッカー部の内圧によりキャップが脱落し、潤滑油が飛散し、最悪の場合、火災に至るおそれがある。

全車両、左右ロッカーカバーのオイルフィルターキャップを対策品に交換する。

なお、対策品の全数供給までに時間を要するため、暫定措置として左バンクのオイルフィルターキャップを現行新品に交換し、後日、左右バンクともに対策品と交換する。
