改善箇所説明図

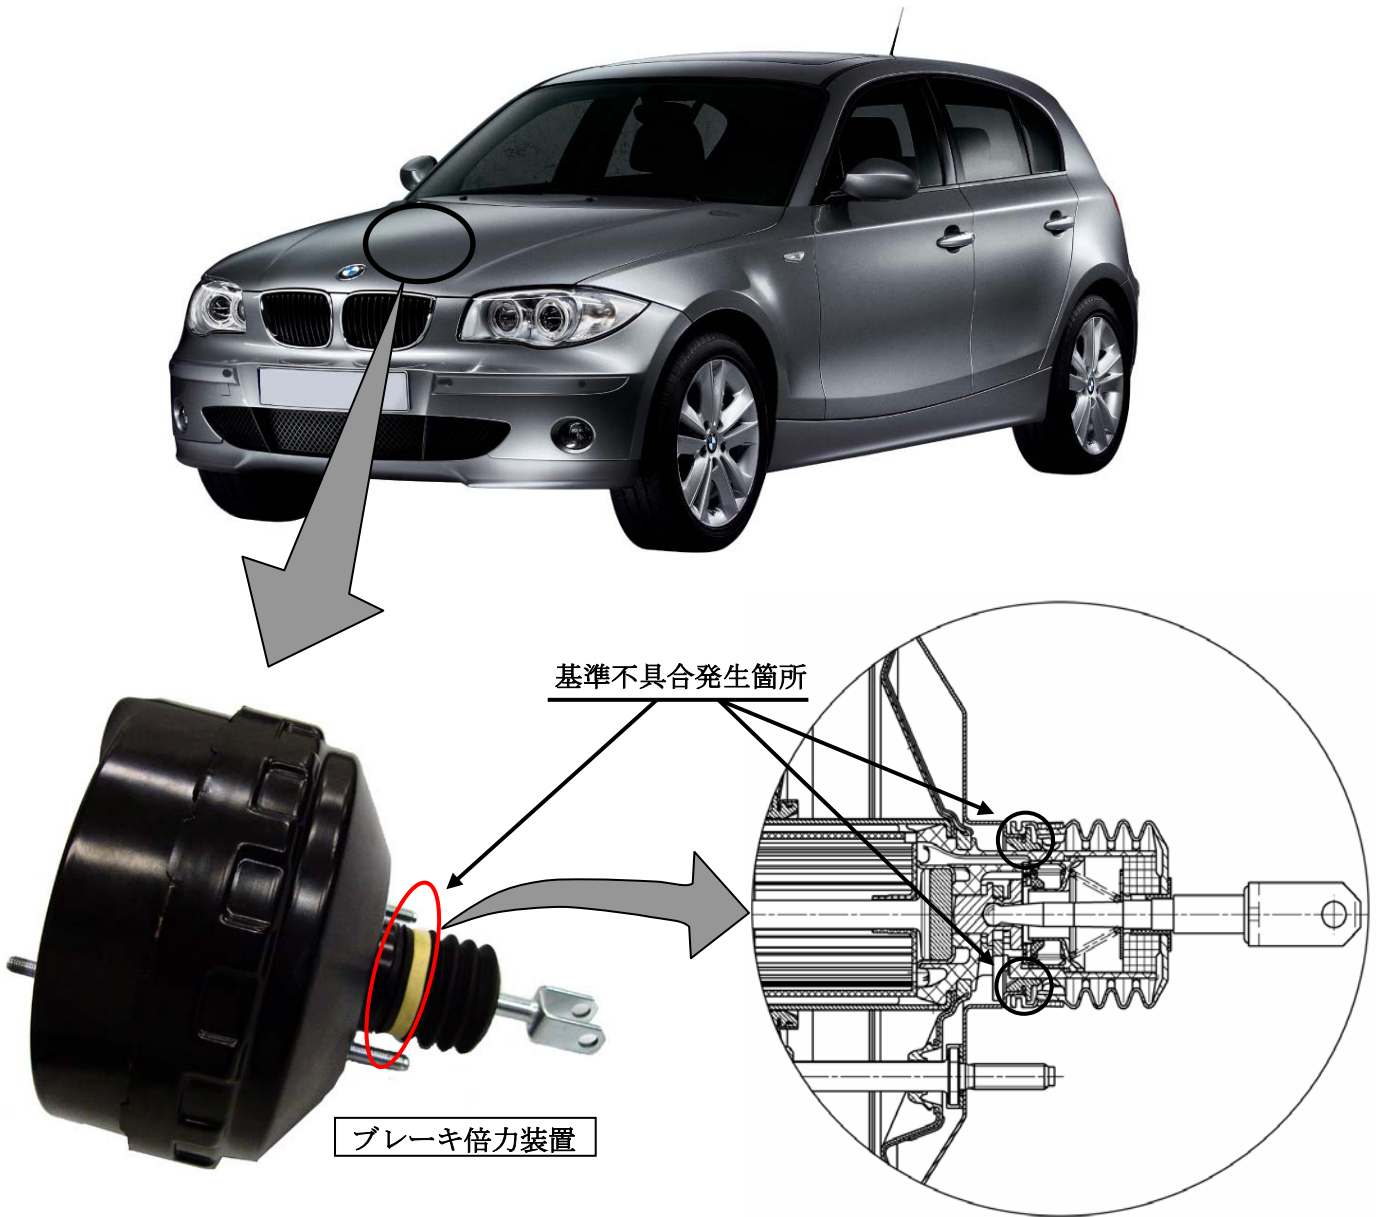
ブレーキ倍力装置において、大気室の気密を保持するゴム製シールリングへのグリス塗布が不十分なものがあるため、シールリングが摺動不足となるものがある。そのため、そのまま使用を続けると、ブレーキ操作時に、当該リングが変形し、気密が保持できなくなり、最悪の場合、倍力機能が低下して、制動能力が低下するおそれがある。

全車両、ブレーキ倍力装置を良品と交換する。

識別：作業完了車には、ブレーキ倍力装置へ黄色ペイントマークを塗布する。
