改善箇所説明図

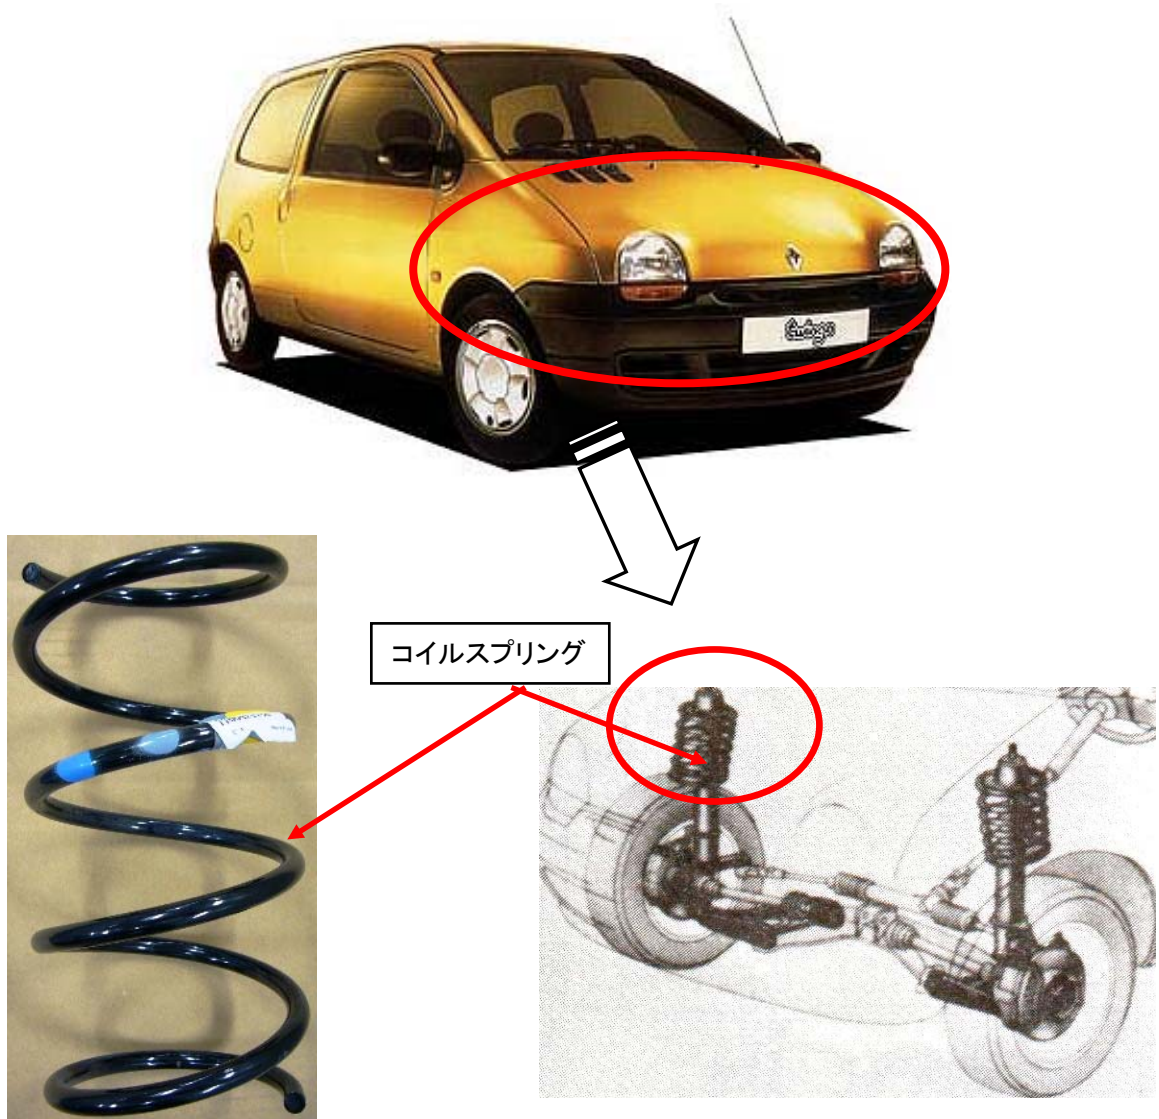
基準不適合発生箇所

フロントコイルスプリング表面の防錆処置が不適切なため、悪路や融雪剤等が散布された路面の走行を繰り返すと、当該スプリングの表面に錆が発生することがある。そのため、そのまま使用を続けると、錆が進行して当該スプリングが折損し、最悪の場合、走行不能になるおそれがある。

全車両、フロントコイルスプリングを対策品に交換する。

識別: 原動機室にルノー指定のステッカーを貼る
