改善箇所説明図

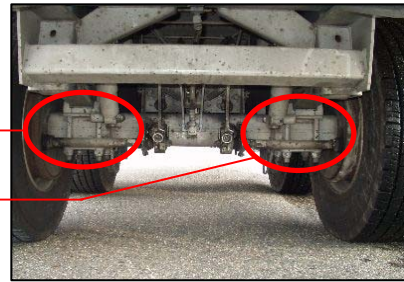
(車軸とスプリングシートとの結合部)

基準不適合発生箇所

空気バネ式緩衝装置を装着したトレーラで、車軸とスプリングシートをUボルトのみで固定している車輛において、固定方法が不適切なため、Uボルトが弛み車軸とスプリングシートが干渉するものがある。そのため、そのまま使用を続けると、車軸が磨耗し、亀裂が発生して、最悪の場合、車軸が折損し、走行不能となるおそれがある。

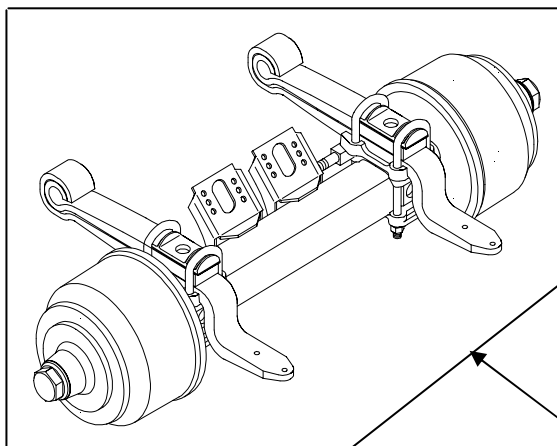
(車軸、トレーリングアームASSY)

改善前	改善後
<p><クランプタイプ></p>	<p><溶接タイプ></p>

改善の内容

全車両、車軸とトレーリングアームASSYを対策品に変更する。

交換部品
