改善箇所説明図

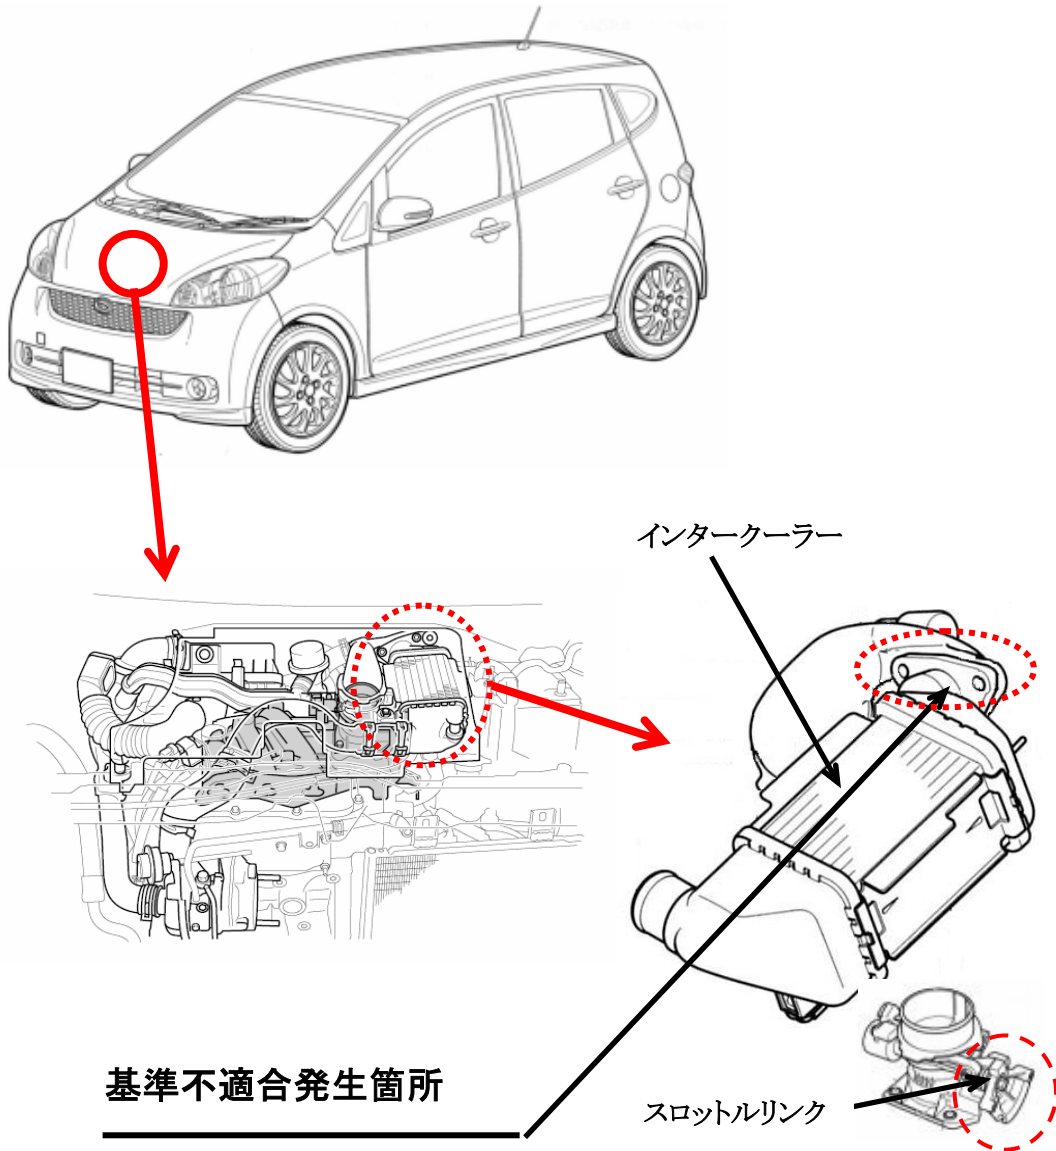
過給器付原動機において、吸入空気冷却装置(インタークーラー)の取付ボルトに締付けが不適切なものがある。そのため、そのままの状態で使用を続けると、当該ボルトが弛み、脱落することがあり、最悪の場合、脱落したボルトがエンジン回転を制御する装置(スロットルリンク)に噛み込み、アクセルペダルを戻してもエンジン回転が下がらなくなるおそれがある。

全車両、当該ボルトを規定トルクで締付ける。

識別: 作業完了後は、車室内打刻番号車両右側に黄色ペイントを塗布する。
