# 改善箇所説明図

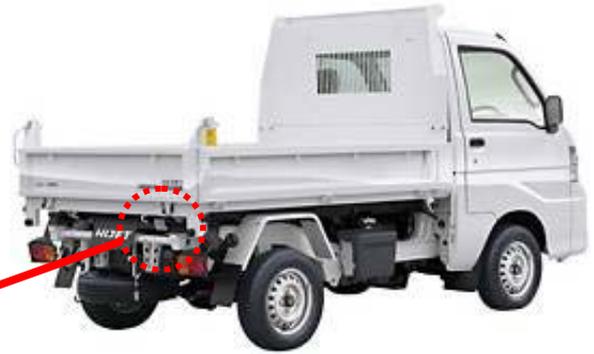
**基準不適合発生箇所**

トラックの荷箱を昇降させる装置をオプションとして追加架装した車両(多目的ダンプ、ライトダンプ、ミニダンプ)において、後退灯の取り付け位置が不適切なため、後退灯照明部の視認性が道路運送車両の保安基準に適合しない。

全車両、後退灯の取り付けブラケットにスペーサーを追加する。

識別: 作業完了後は、エンジンルーム内打刻番号車両右側に黄色ペイントを塗布する。
