# 改善箇所説明図

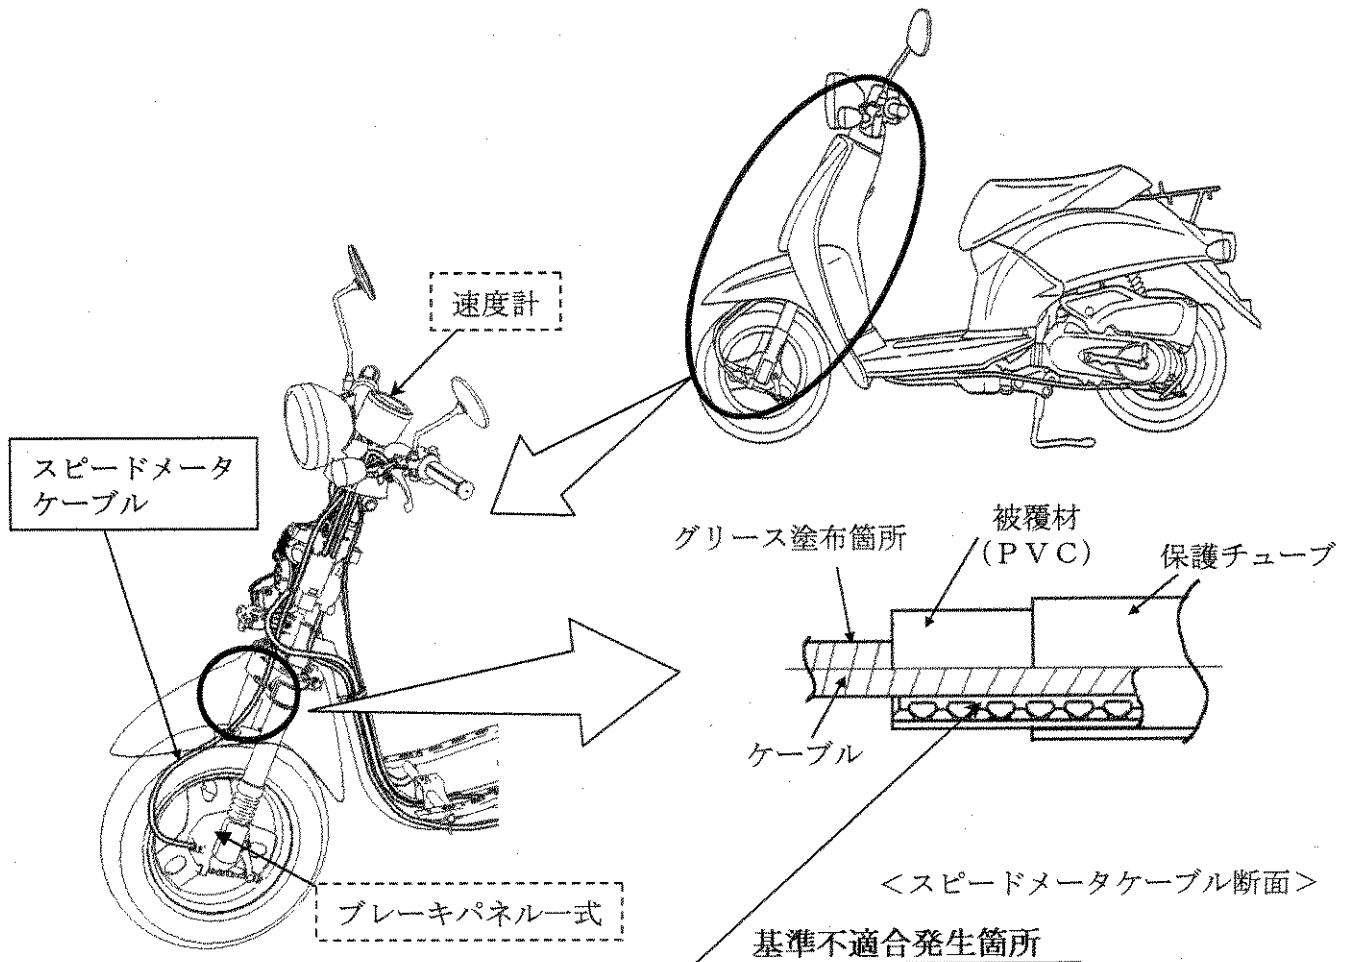
スピードメータケーブルに塗布されたグリース成分が不適切なため、被覆材 (PVC) を硬化させることがある。そのため、そのまま使用を続けると、被覆材に亀裂が生じ、洗車等により水が浸入し、ケーブルが錆びて固着することがあり、ケーブルの折損又はメータギヤが欠け、最悪の場合、速度計が作動しなくなるおそれがある。

全車両、スピードメータケーブルを対策品と交換するとともに、速度計の作動状態を点検し、作動しないものはブレーキパネル一式又はブレーキパネル一式と速度計を新品に交換する。

改善前	改善後
	<ul style="list-style-type: none"> <li>・グリース変更</li> <li>・保護チューブを15mm延長</li> </ul>

識別：対策品のスピードメータケーブルは、保護チューブが金属加締部まで延長されており、容易に識別できるため、特別な識別の追加は行わない。
