改善箇所説明図

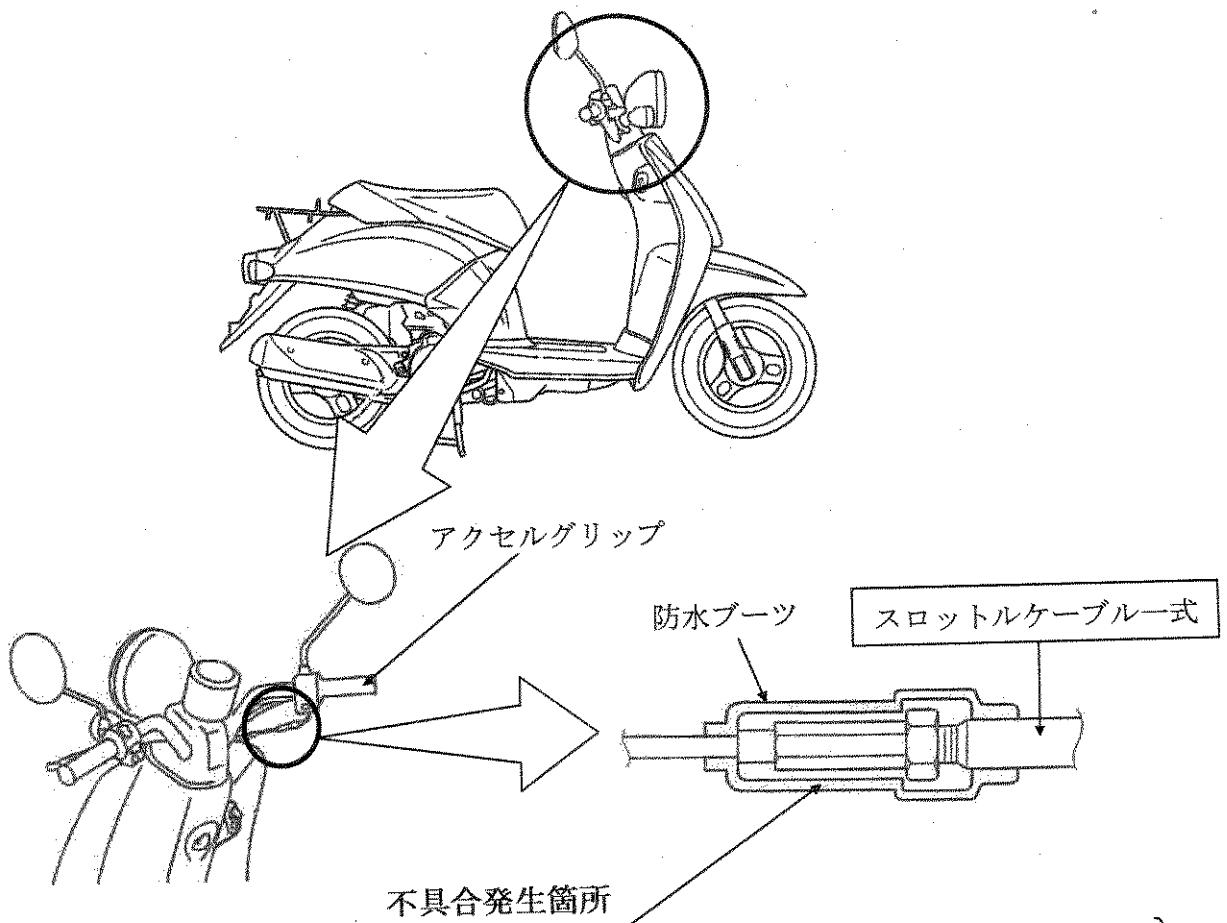
改善対策時の防水ブーツの点検作業指示が不適切なため、適正な点検交換作業がされなかったものがある。そのため、そのまま使用を続けると、ケーブルが錆び、最悪の場合、アクセルグリップが戻らなくなり、エンジンの回転が下がらなくなるおそれがある。

改善前	改善後
スロットルケーブル式	スロットルケーブル式 ケーブル部に白色マーキングあり

全車両、スロットルケーブルの識別を点検し、該当するものはスロットルケーブル一式を良品と交換する。

識別：良品のスロットルケーブルはケーブル部に白色マーキングがあり、容易に識別できるため、特別な識別の追加は行わない。
