改善箇所説明図

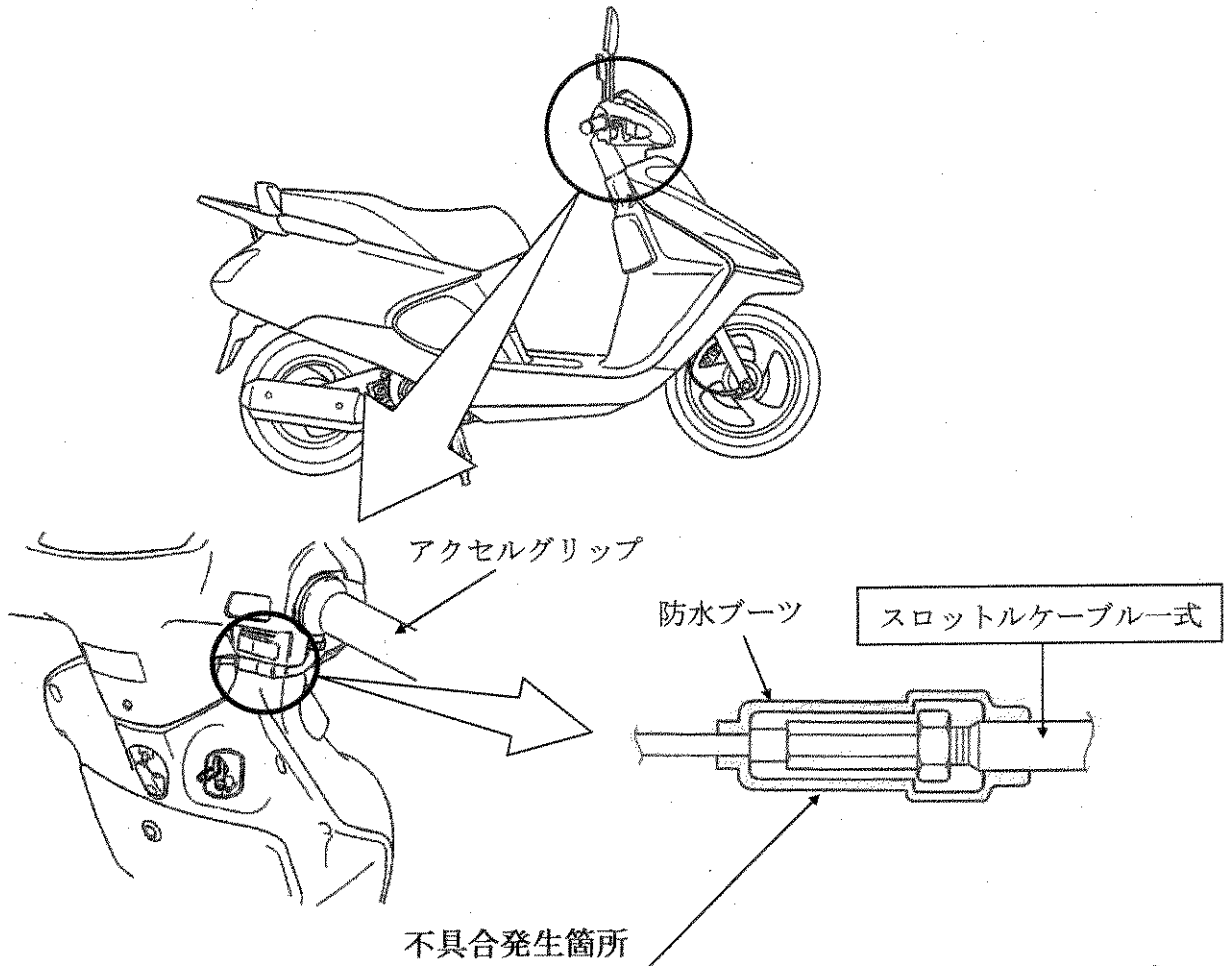
改善対策時の防水ブーツの点検作業指示が不適切なため、適正な点検交換作業がされなかったものがある。そのため、そのまま使用を続けると、ケーブルが錆び、最悪の場合、アクセルグリップが戻らなくなり、エンジンの回転が下がらなくなるおそれがある。

ケーブル部に白色マーキングあり

全車両、スロットルケーブルの識別を点検し、該当するものはスロットルケーブル一式を良品と交換する。

識別：良品のスロットルケーブルはケーブル部に白色マーキングがあり、容易に識別できるため、特別な識別の追加は行わない。
