改善箇所説明図

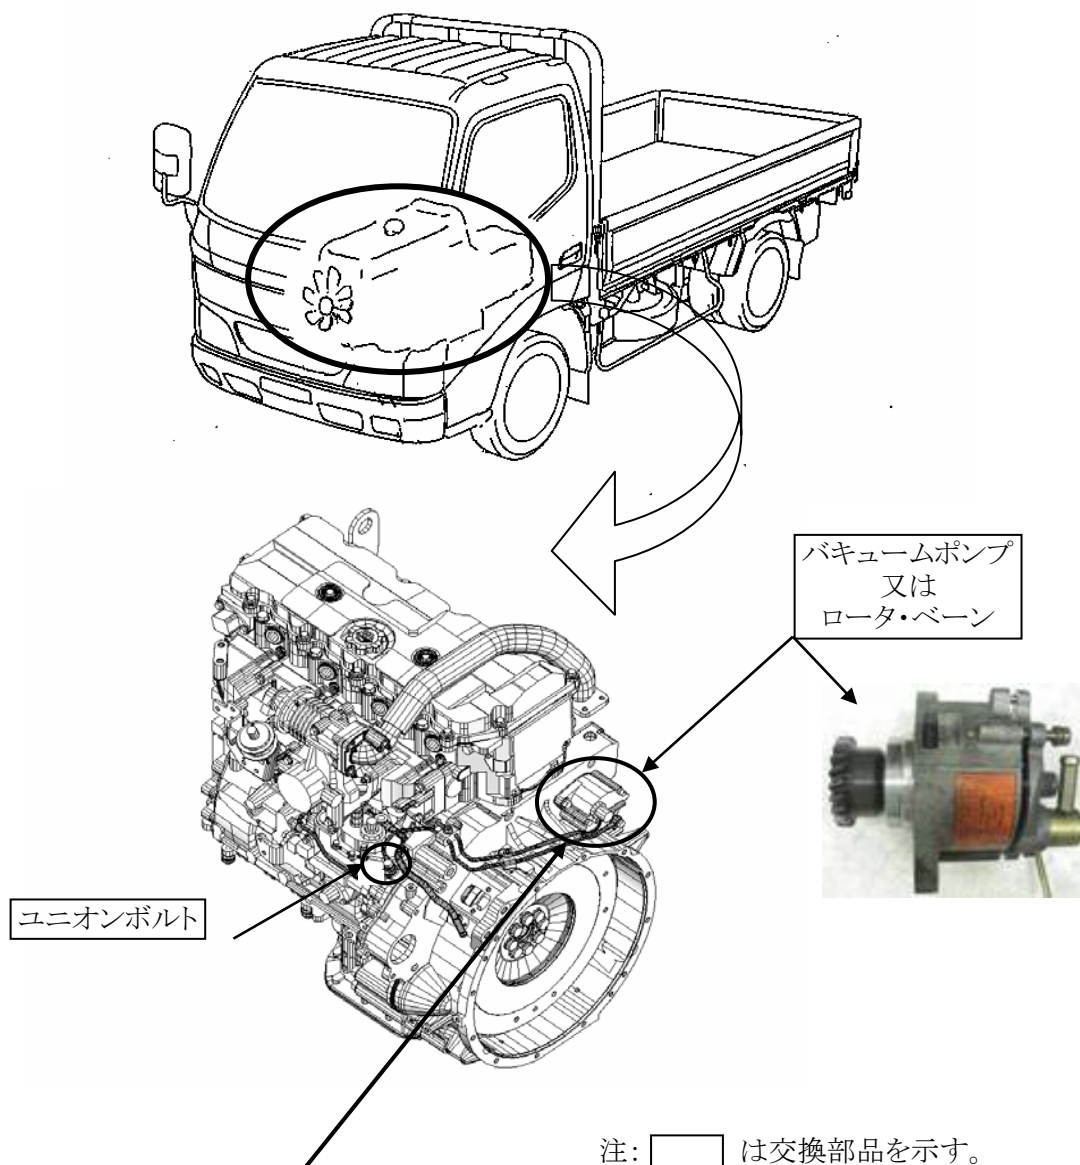
基準不適合発生箇所

ブレーキ倍力装置に負圧を供給するバキュームポンプを潤滑するオイル油路のユニオンボルトの設定が不適切なため、バキュームポンプへの潤滑油量が不足しているものがある。そのため、そのまま使用を続けると、バキュームポンプ内部のベーンが摩耗し、ポンプが破損して負圧が発生しなくなり、最悪の場合、制動距離が長くなるおそれがある。

全車両、配管途中のユニオンボルトを対策品に交換するとともに、当該バキュームポンプ又はバキュームポンプの部品(ロータ・ベーン)を新品と交換する。

識別 : 当該バキュームポンプのボデー側面に黄色ペイントを塗布する。
